# 令和6年度 内灘町総合教育会議

令和6年能登半島地震被災状況  
について(教育委員会所管施設)

令和6年11月11日(月)

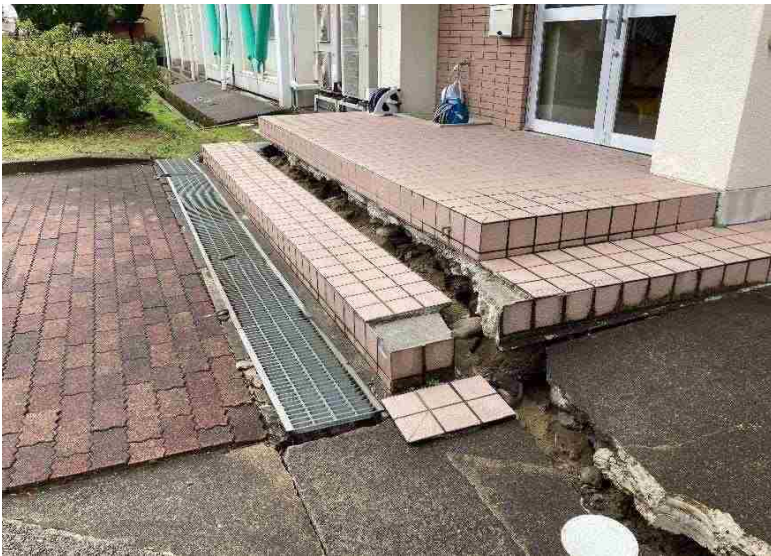
職員玄関

- ・ 地盤沈下
- ・ 階段破損

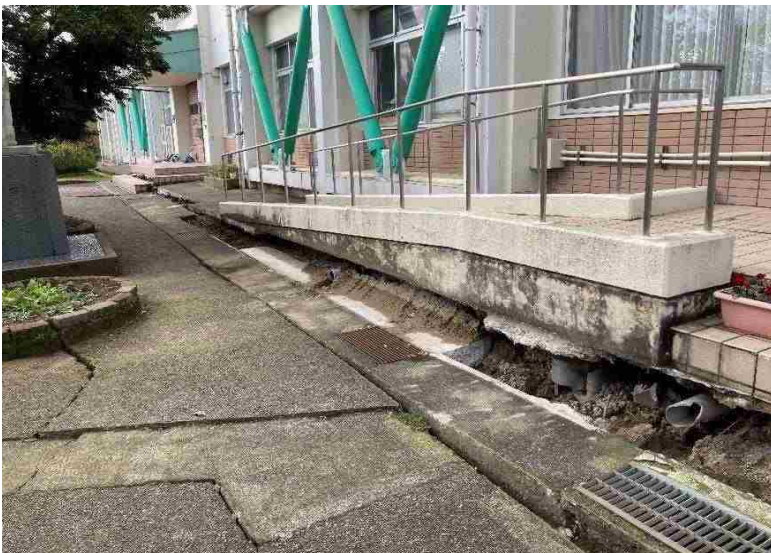
児童玄関スロープ

- ・ 地盤沈下

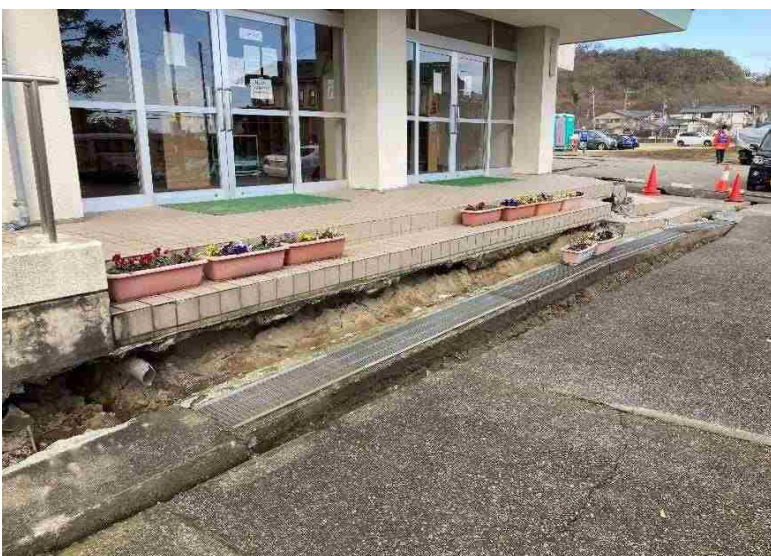
児童玄関

- ・ 地盤沈下
- ・ 階段破損

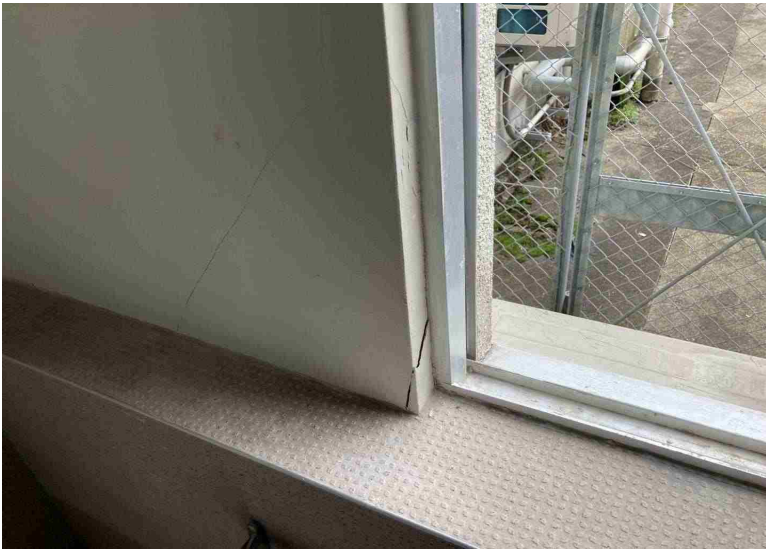
1階手洗い場

・クラック

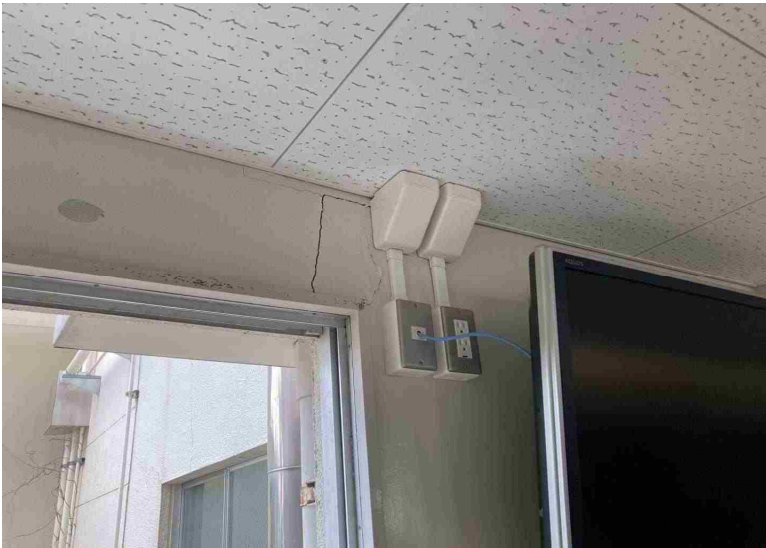
1階児童玄関付近

・クラック

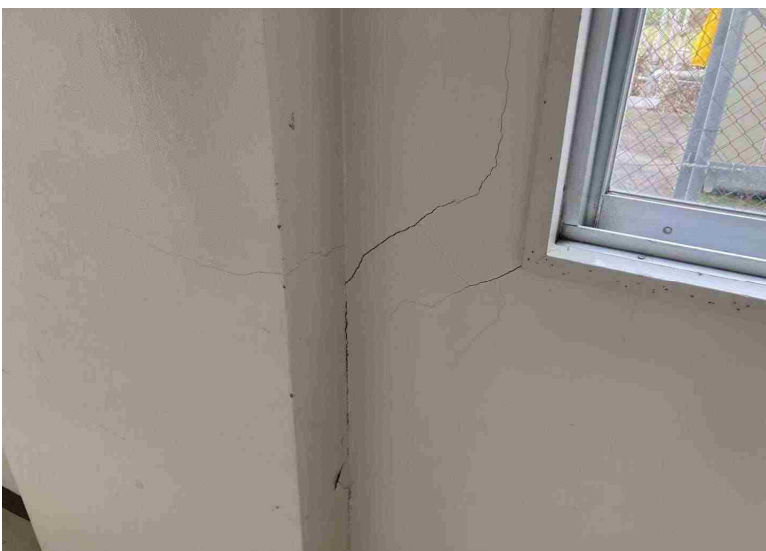
1階児童玄関付近

・クラック

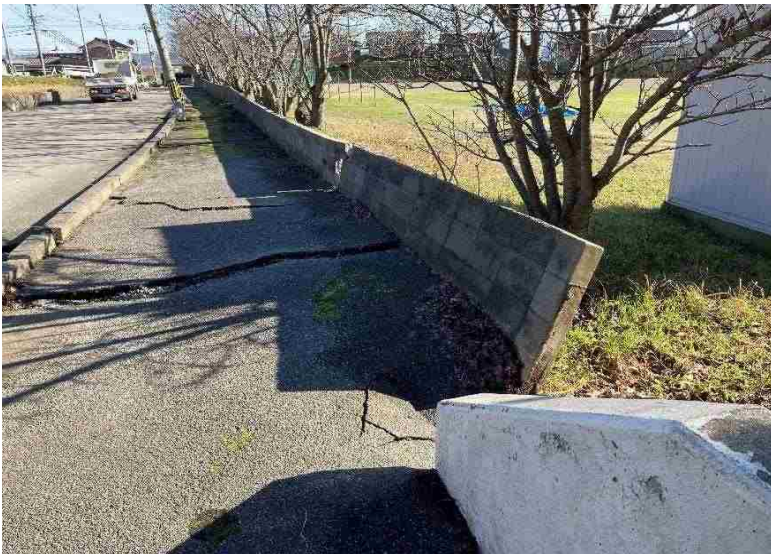
グラウンド

- ・ブロック塀傾き
- ・ブロック塀割れ

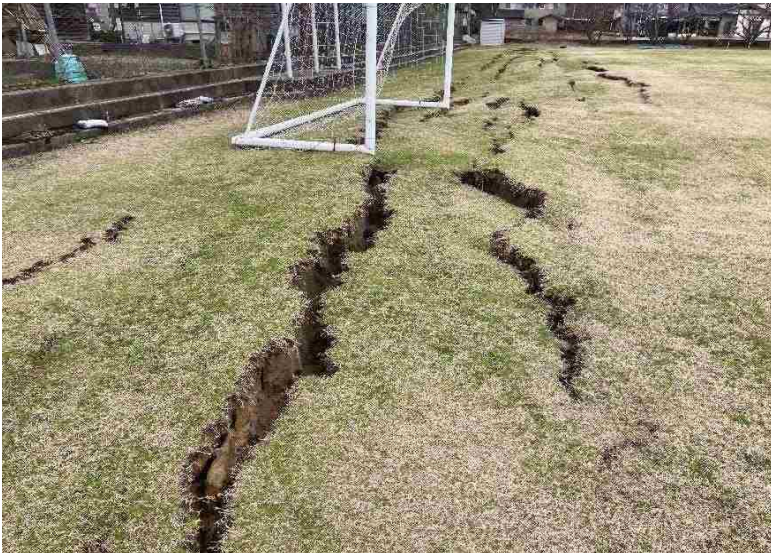
グラウンド

- ・地割れ
- ・ブロック沈下

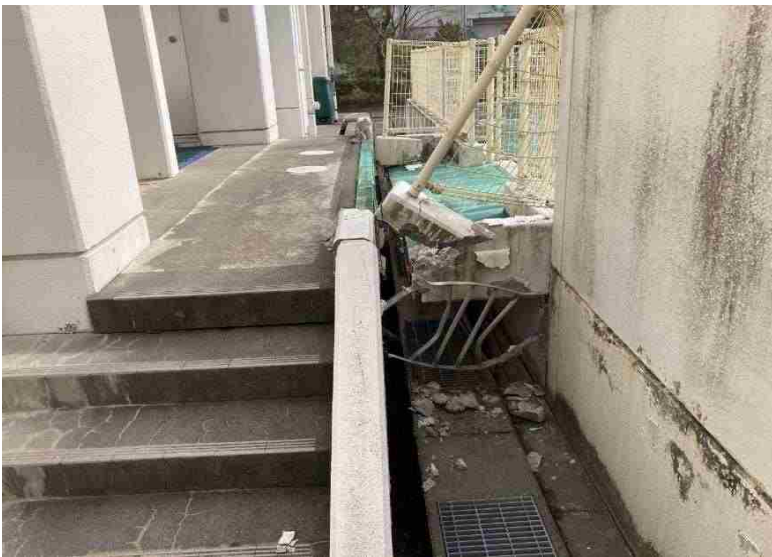
プール

- ・地盤沈下
- ・通路破損

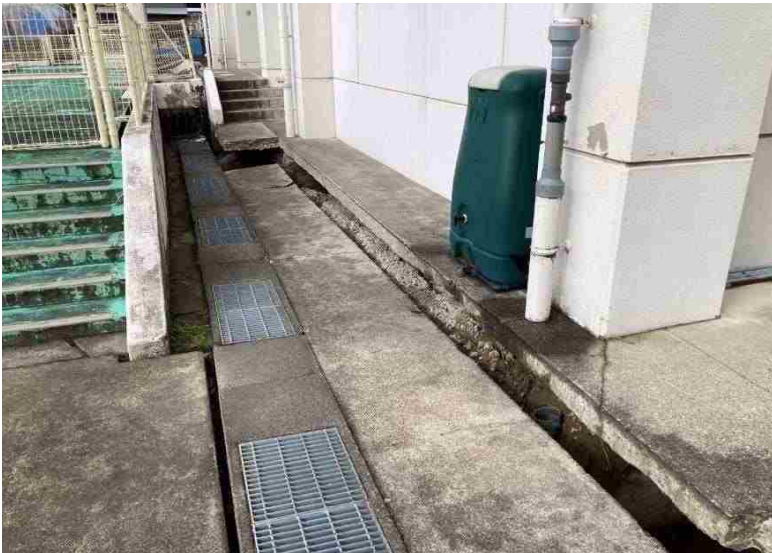
プール

- ・漏水

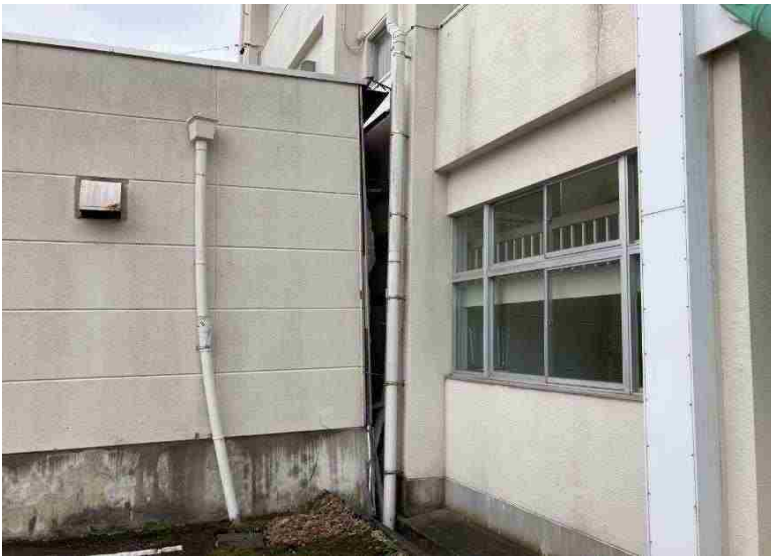
配膳室

- ・地盤沈下
- ・エキスパンションジョイントの破損
- ・傾き

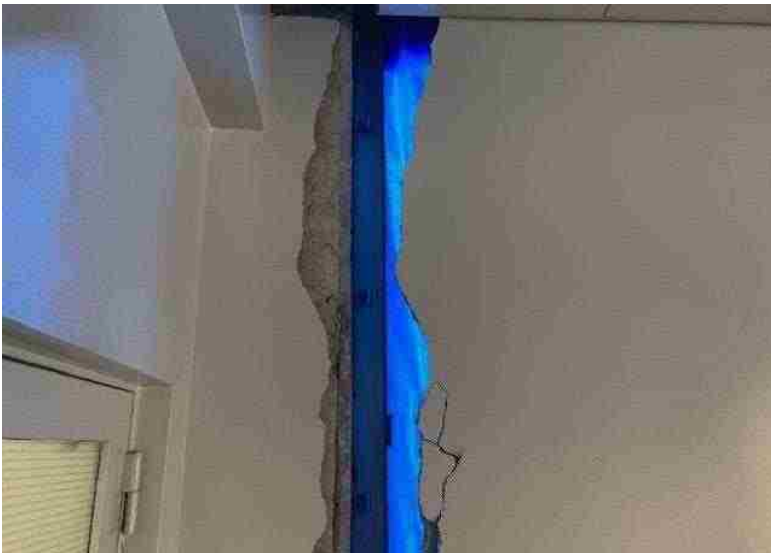
配膳室

- ・地盤沈下
- ・エキスパンションジョイントの破損
- ・傾き

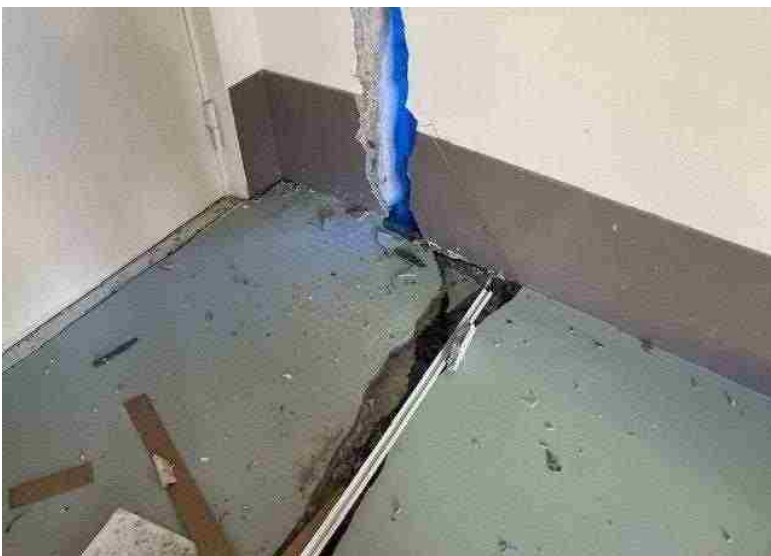
配膳室

- ・地盤沈下
- ・エキスパンションジョイントの破損
- ・傾き

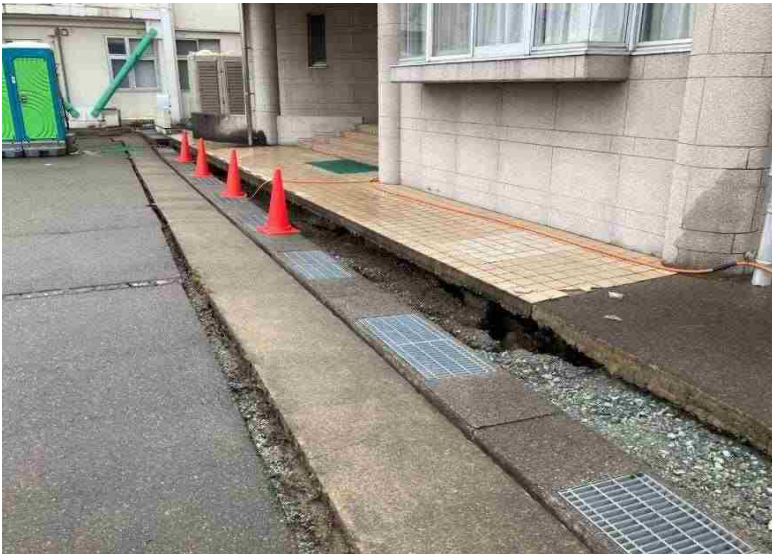
体育館（入口）

- ・ 地盤沈下

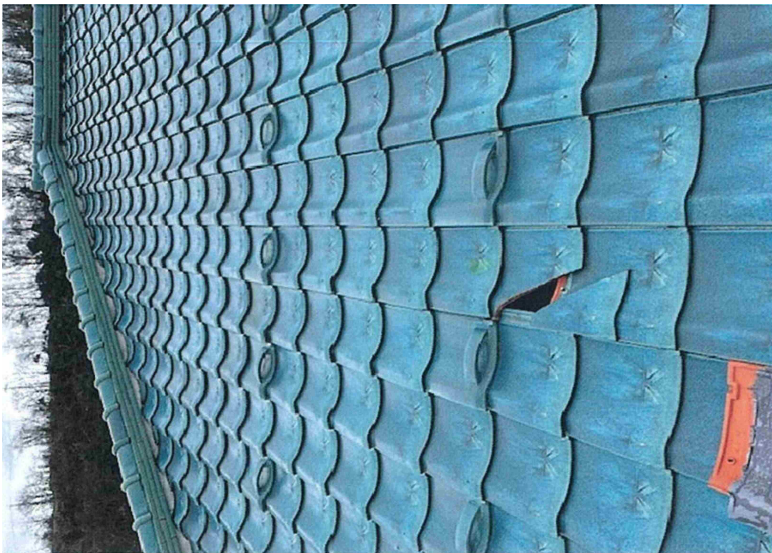
体育館

- ・ 瓦破損
- ・ 雨漏れ

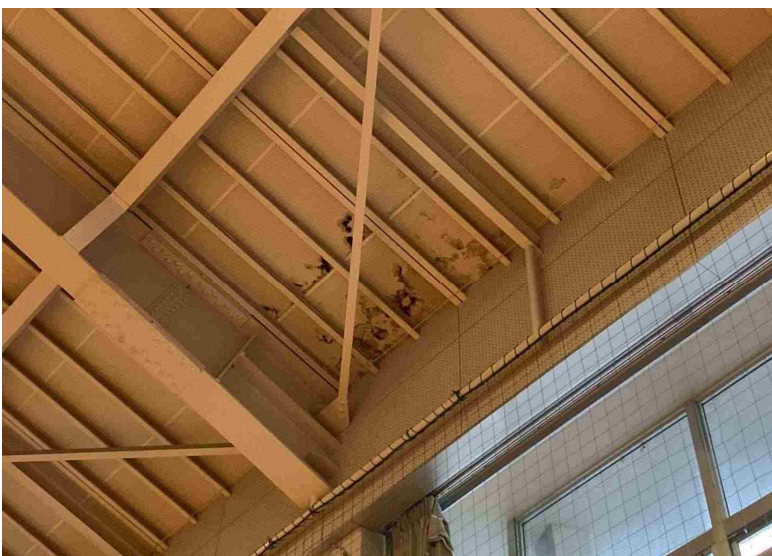
体育館

- ・ 瓦破損
- ・ 雨漏れ

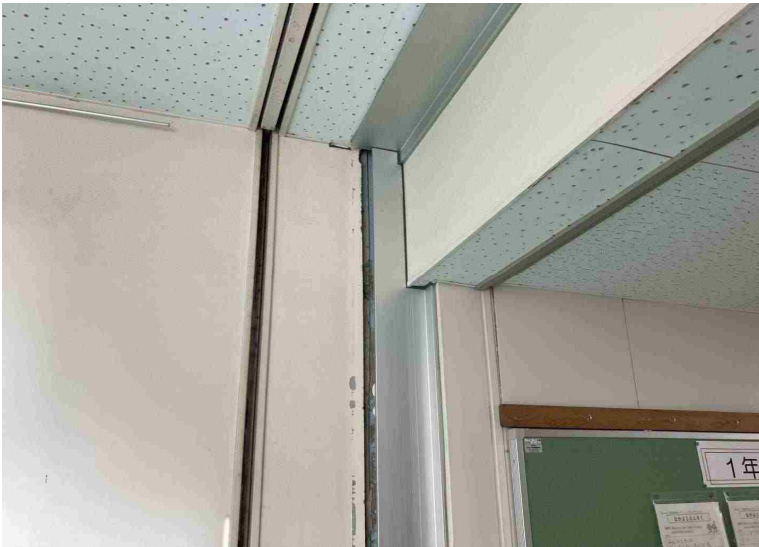
体育館

- ・エキスパンションジョイントの破損

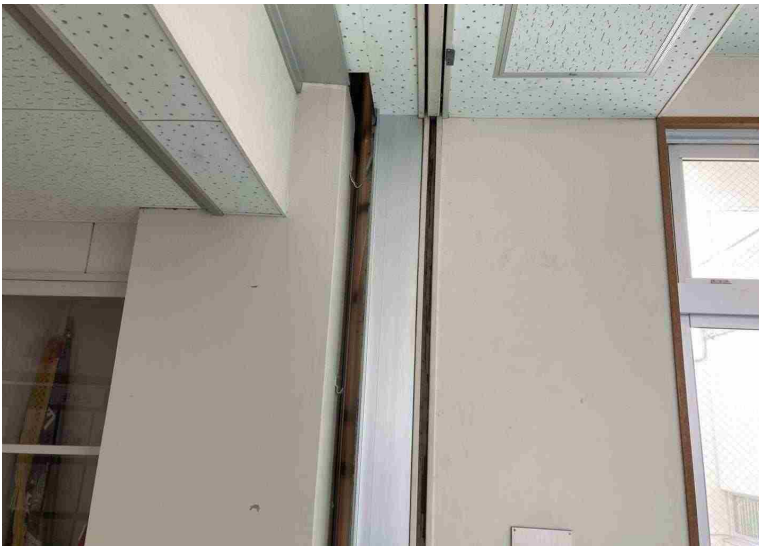
体育館

- ・エキスパンションジョイントの破損

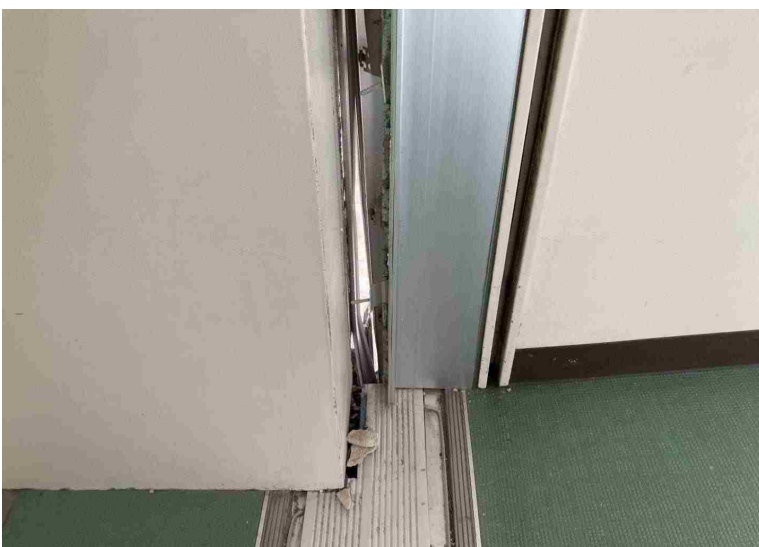
体育館

- ・エキスパンションジョイントの破損

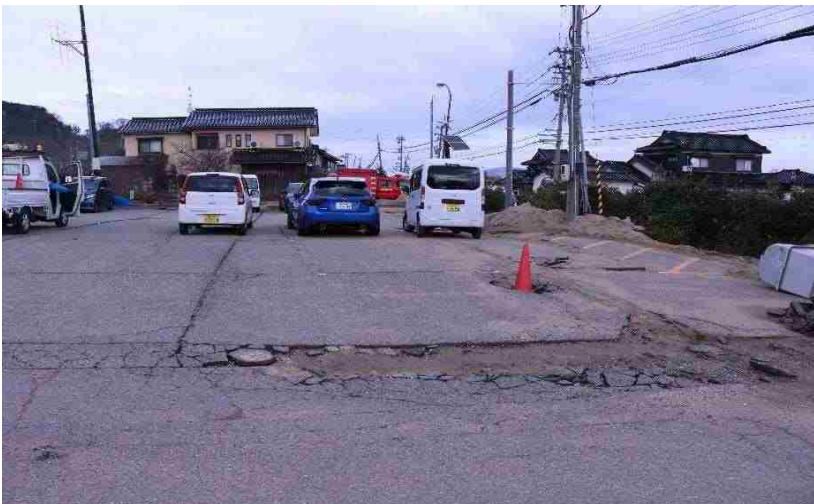
駐車場

- ・ 地盤沈下
- ・ アスファルトの割れ
- ・ 噴砂

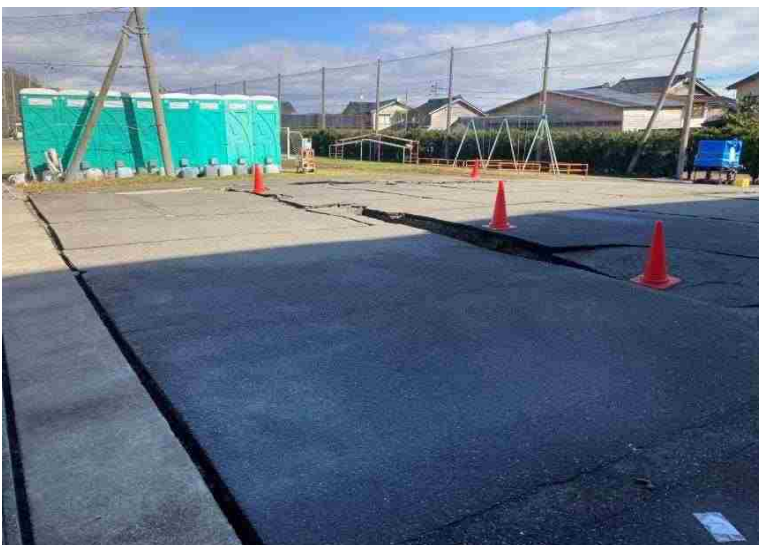
駐車場

- ・ 地盤沈下
- ・ アスファルトの割れ

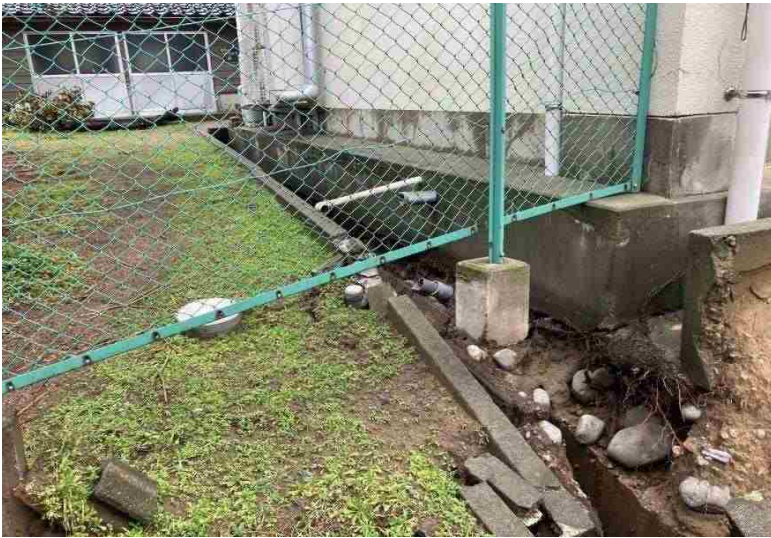
その他

- ・地盤沈下
- ・側溝破損

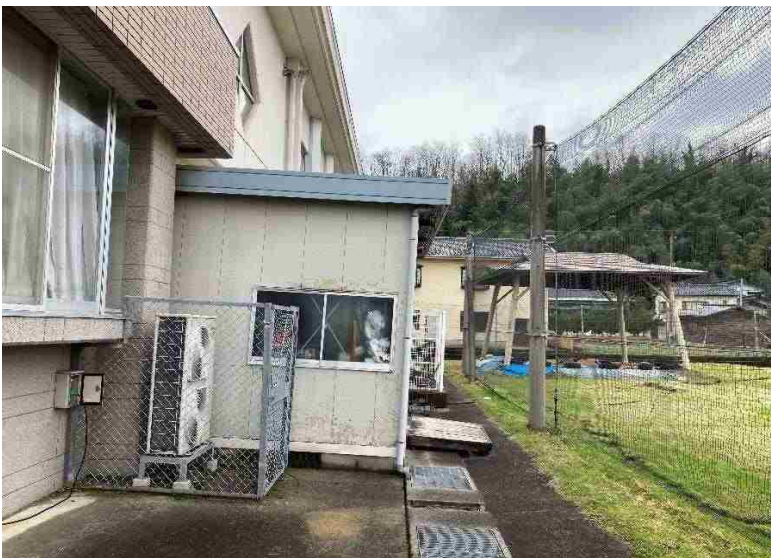
その他

- ・倉庫の傾き

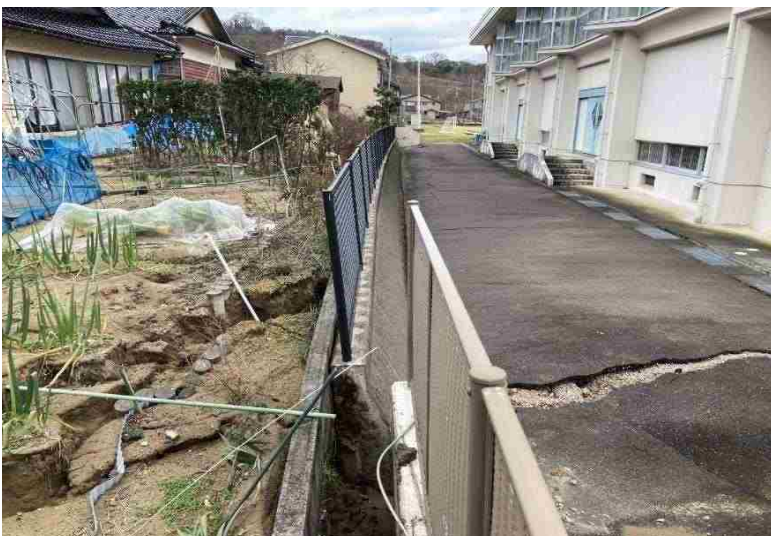
その他

- ・擁壁の沈下
- ・擁壁の沈下
- ・アスファルトの割れ

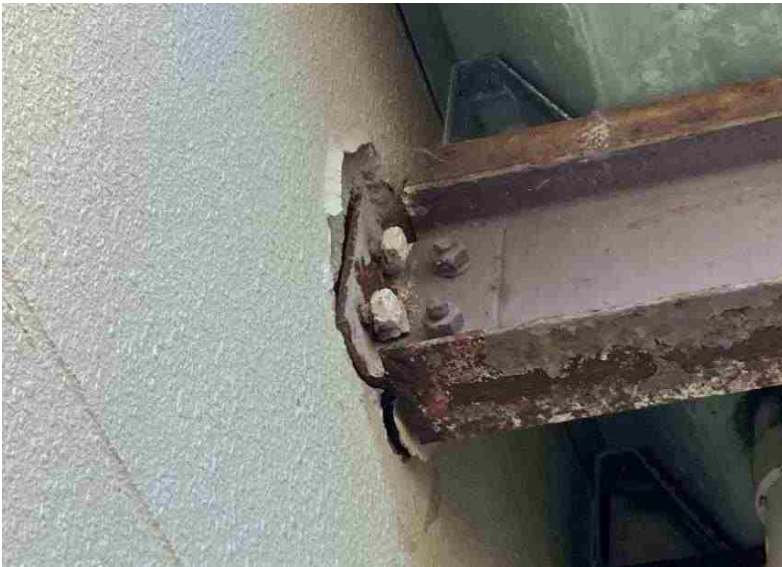
体育館側 1列 小梁

・ボルトの緩み

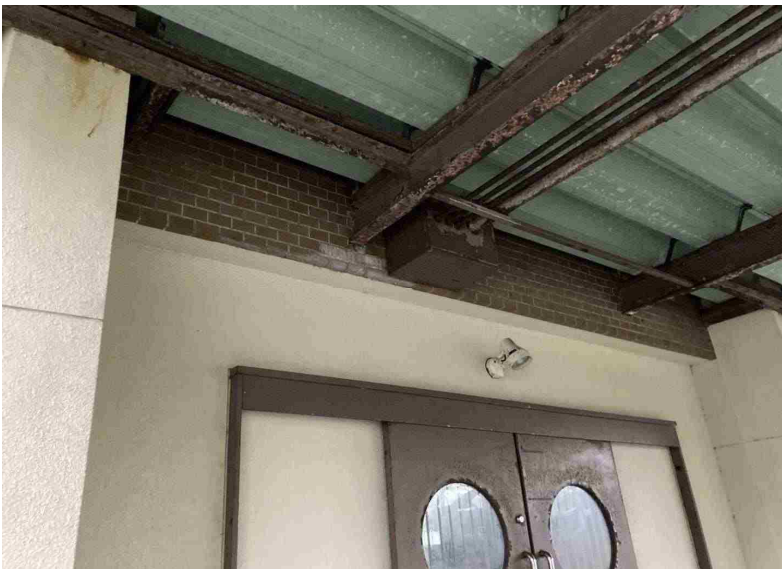
体育館側 2列 小梁（左）

タイル亀裂

被災状況：ボルト緩み

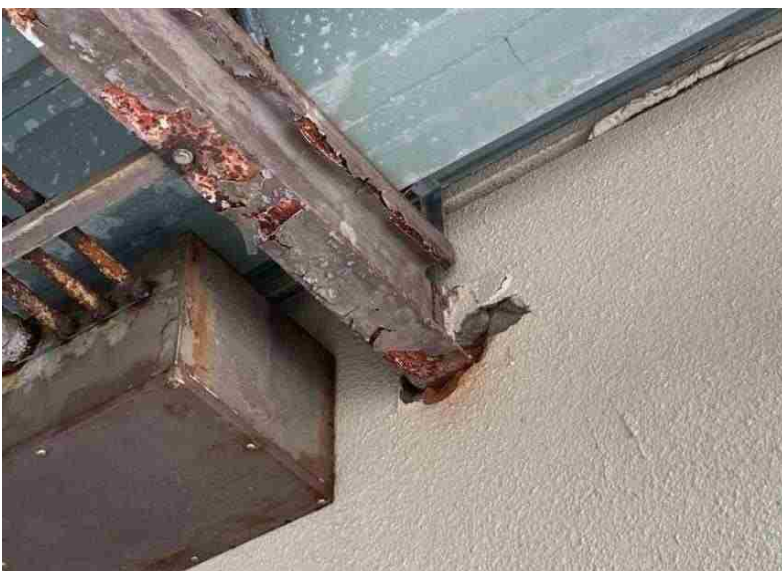
2列 小梁

被災状況：モルタル亀裂

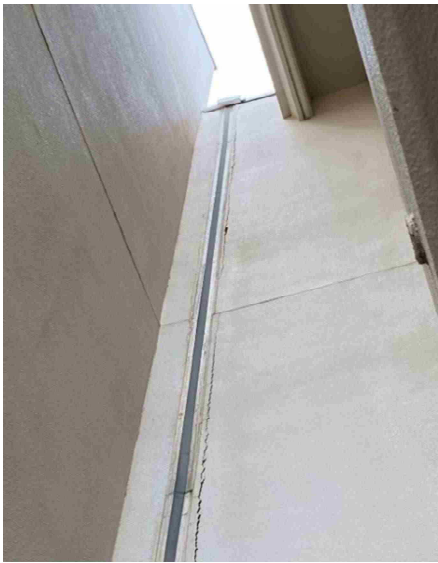
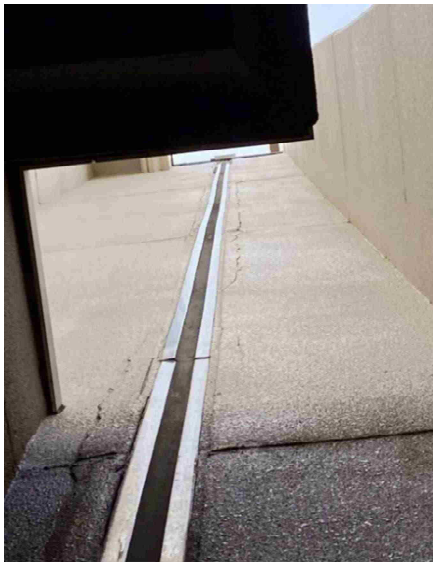
南校舎

- ・外壁のクラック

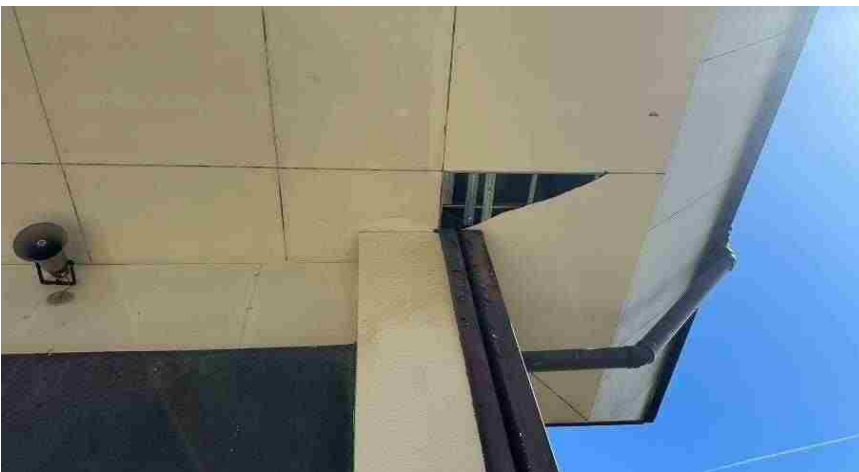
相撲場

- ・天井の破損

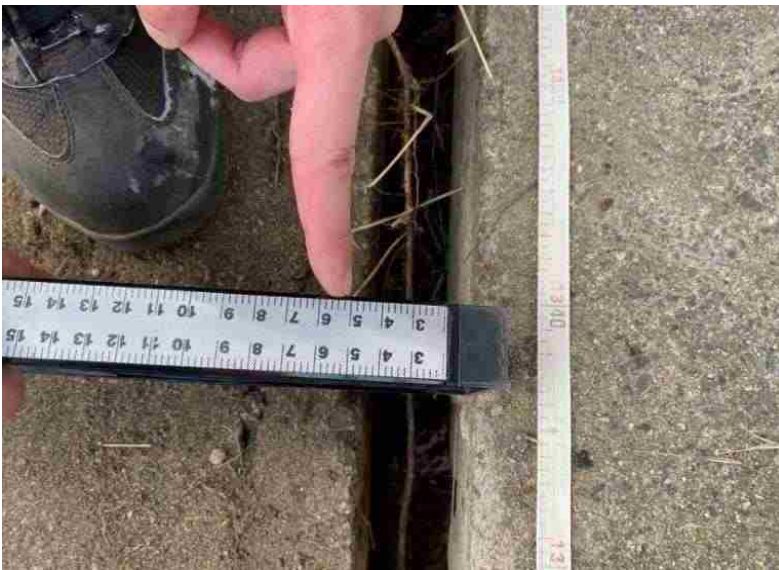
相撲場

- ・液状化によるU字溝のずれ

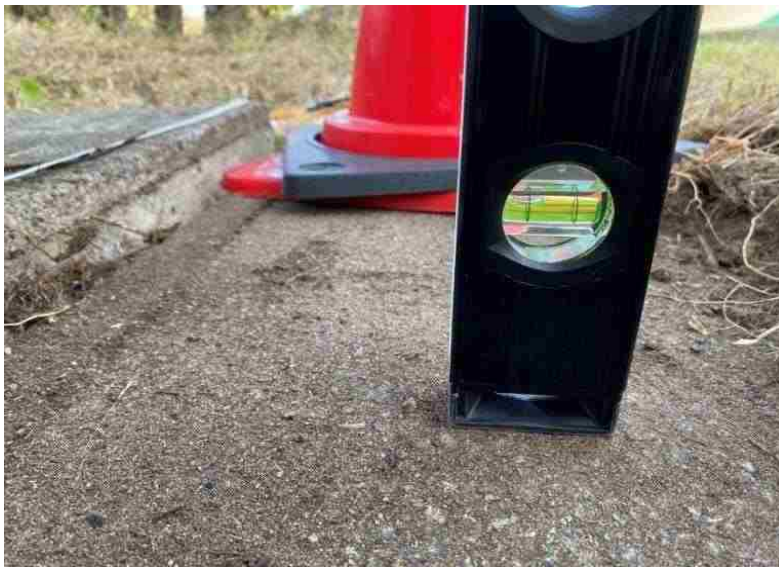
相撲場

- ・雨天時の様子

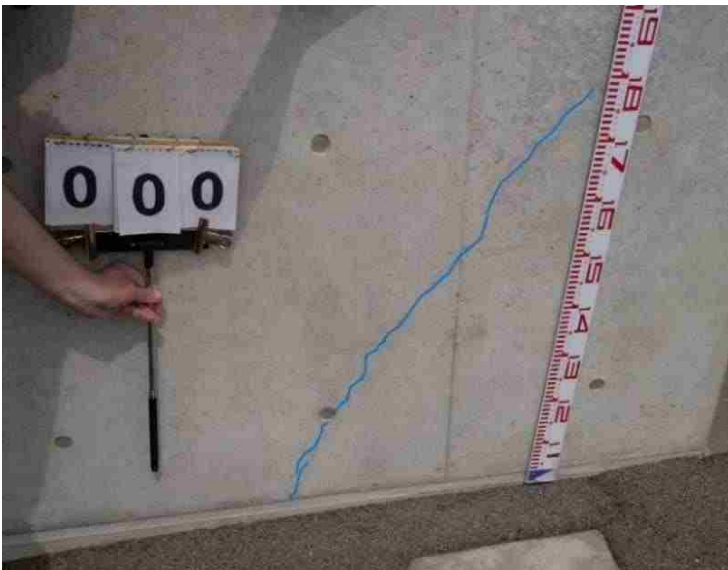
外壁

・クラック多数

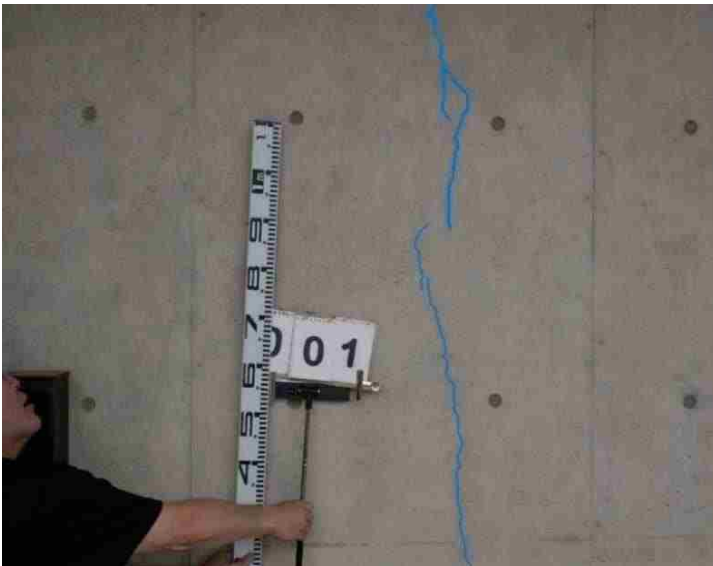
外壁

・クラック多数

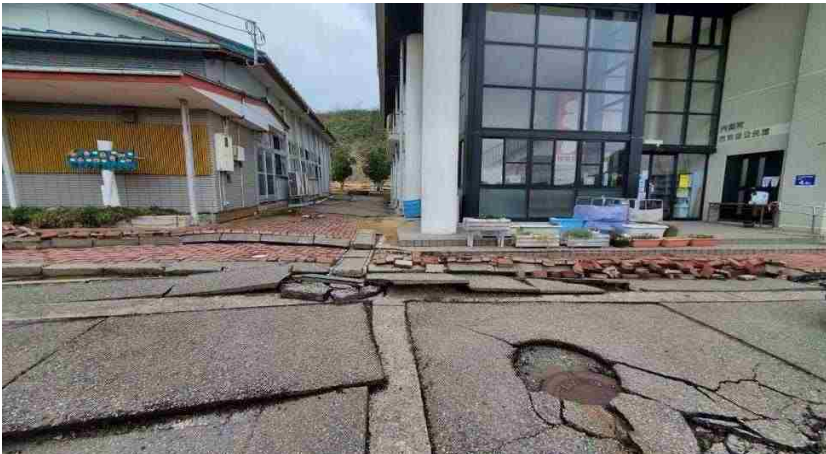
外構

- ・地盤沈下
- ・噴砂
- ・舗装の破損

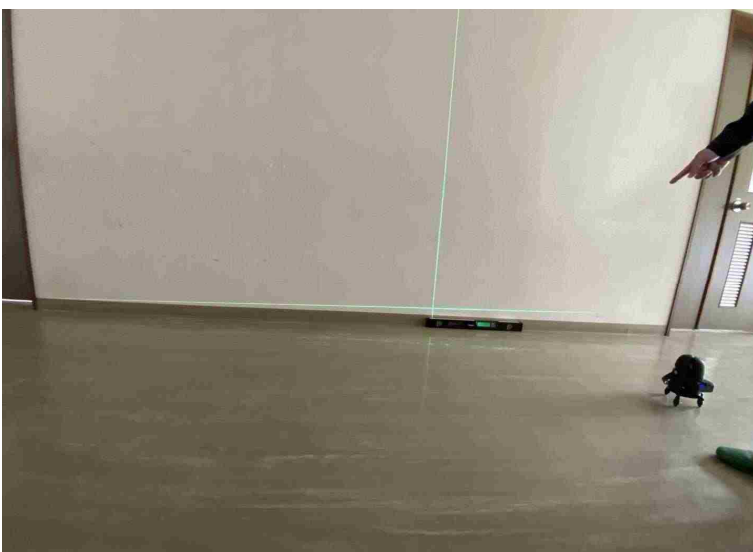
建物の傾き

- ・液状化による不動沈下
- ・床の平均傾斜角 1/51
- ・柱の平均傾斜角 1/44~1/50

施設名	被災概要	復旧状況
西荒屋公民館	建物の傾き、外構の破損	令和6年7月基礎・地盤調査の結果、傾斜復旧不可能 改築の方向で文部科学省と協議中
室公民館	基礎クラック、柱の傾き、噴砂、外構の破損	令和6年7月被害調査の結果、傾斜復旧不可能 改築の方向で文部科学省と協議中
鶴ヶ丘東公民館	風除室破損、噴砂、外構の破損	令和6年7月実施設計実施中 令和7年度工事着工予定

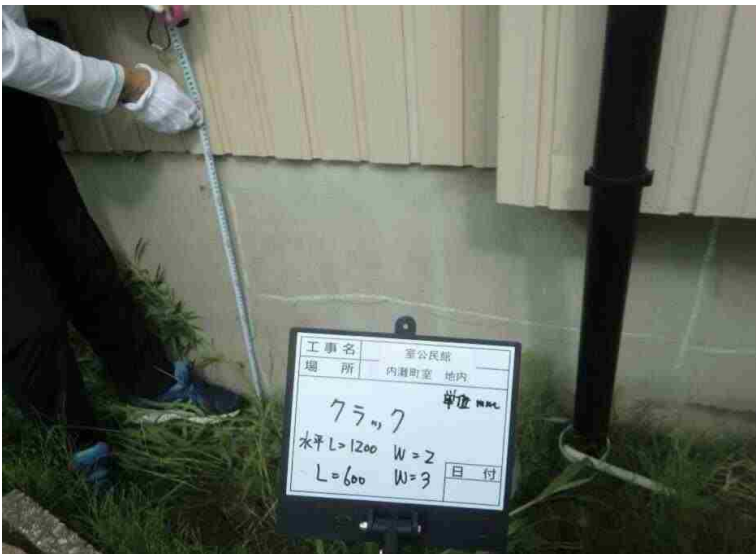
建物

- ・基礎のクラック
- ・基礎沈下 最大19cm
- ・柱最大傾斜角1/30

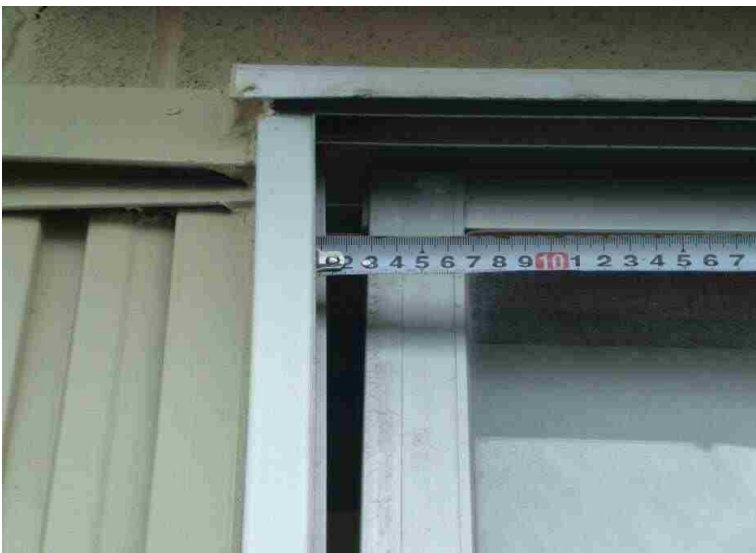
建物

- ・サッシの隙間

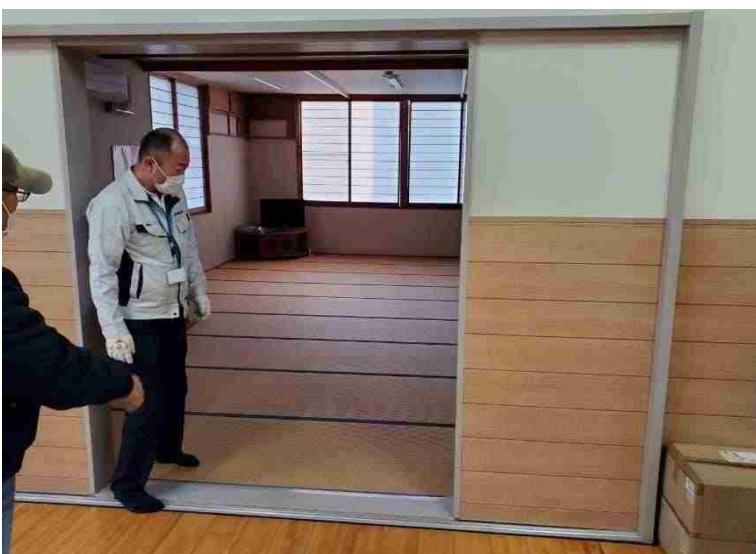
建物

- ・ふすまの開閉不可

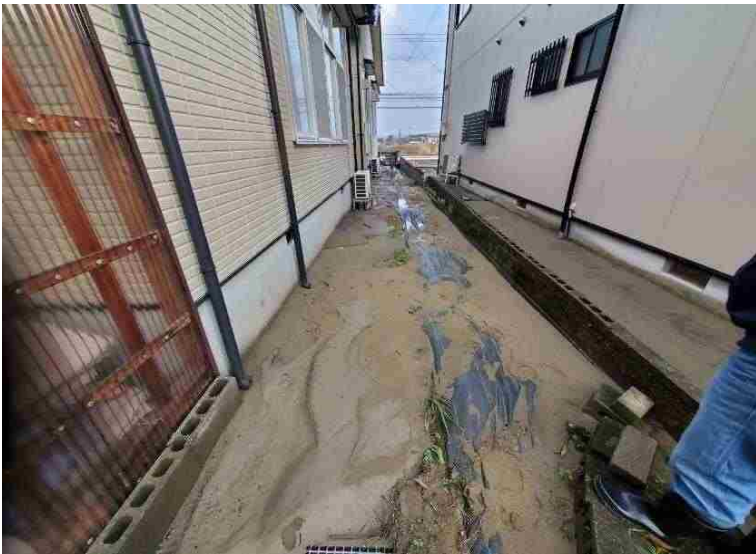
外構

・ 噴砂

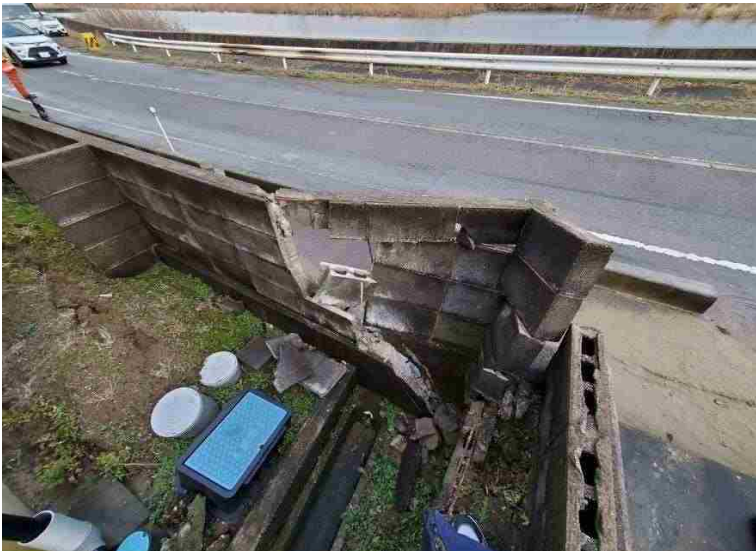
外構

・ ブロック塀の破損

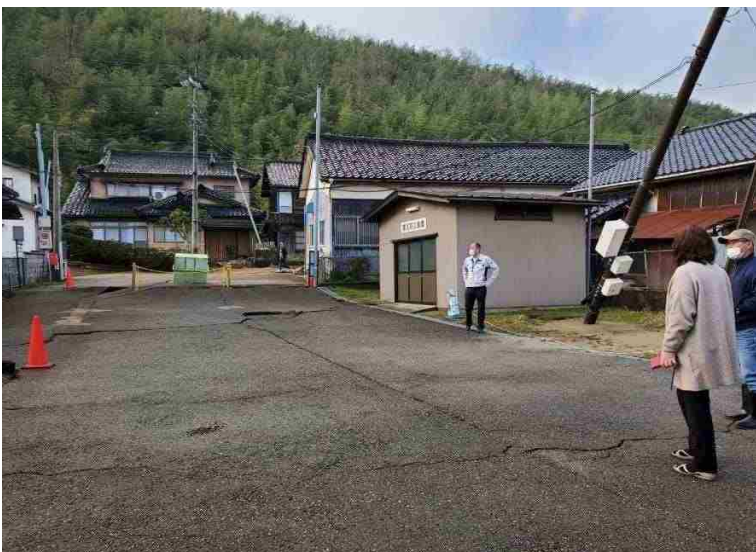
外構

・ 舗装の破損

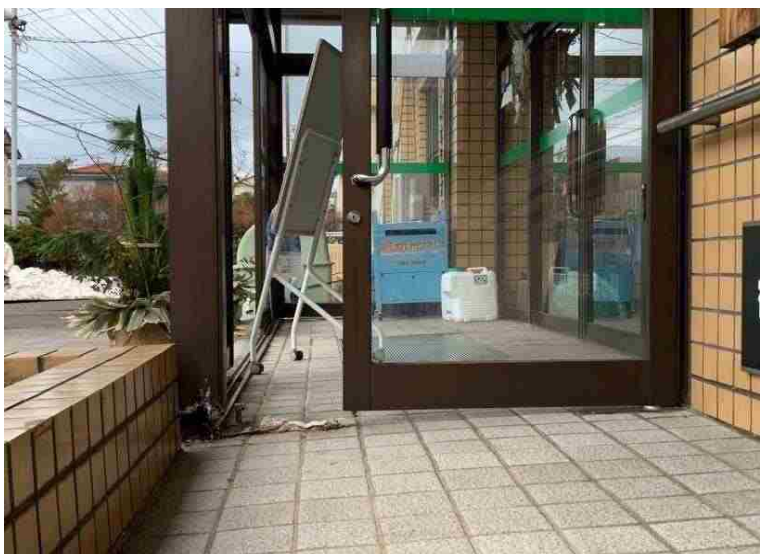
玄関

- ・地盤沈下
- ・風除室扉破損

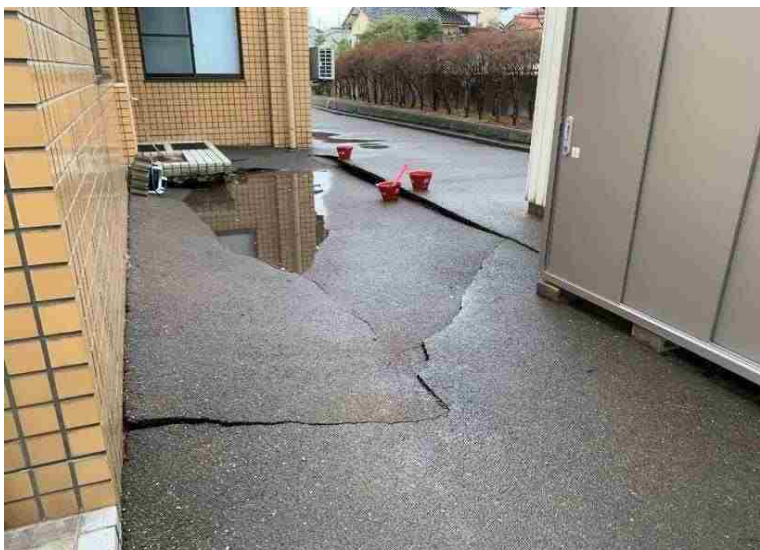
外構

- ・地盤沈下
- ・舗装の破損

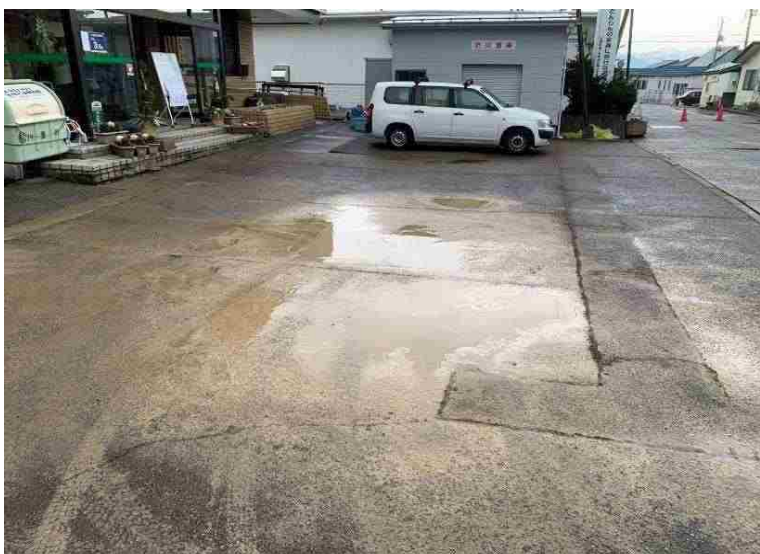
外構

- ・噴砂
- ・舗装の破損

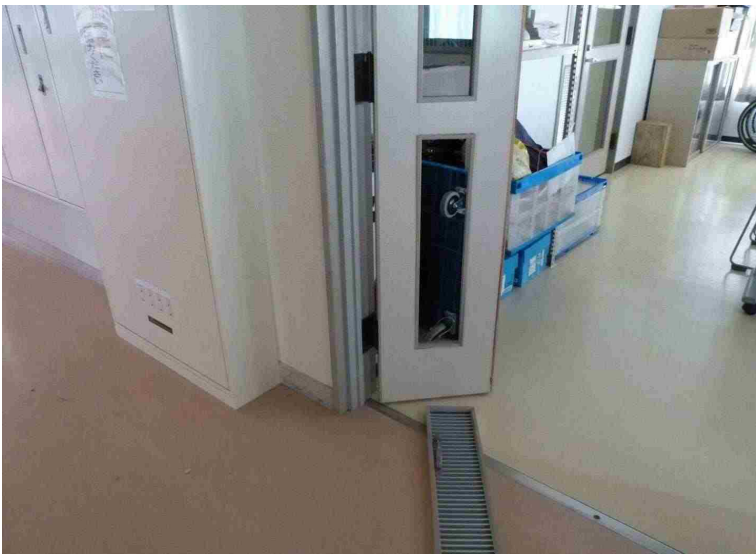
会議室

- ・扉の破損

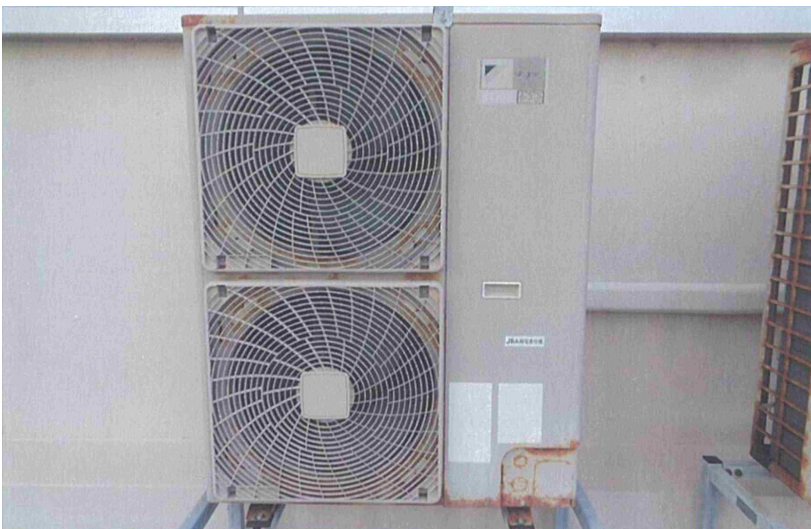
スタジオ空調設備

- ・基盤が損傷にしたことにより  
室外機が作動しなくなる

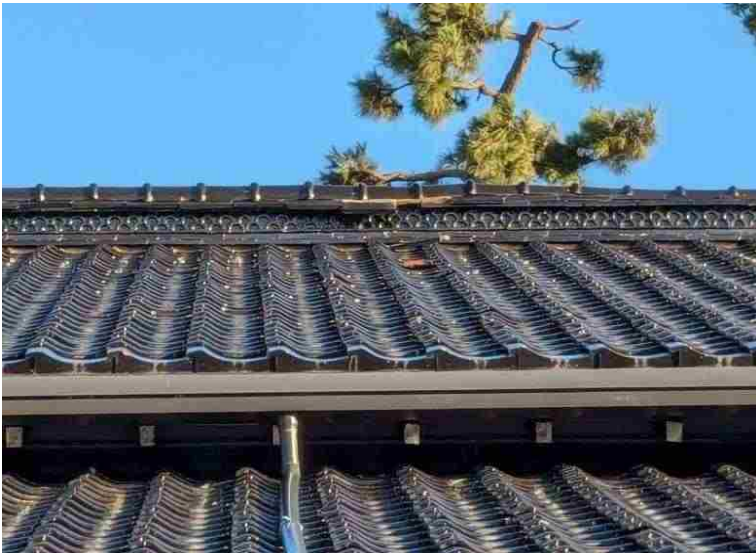
屋根

- ・瓦屋根の破損

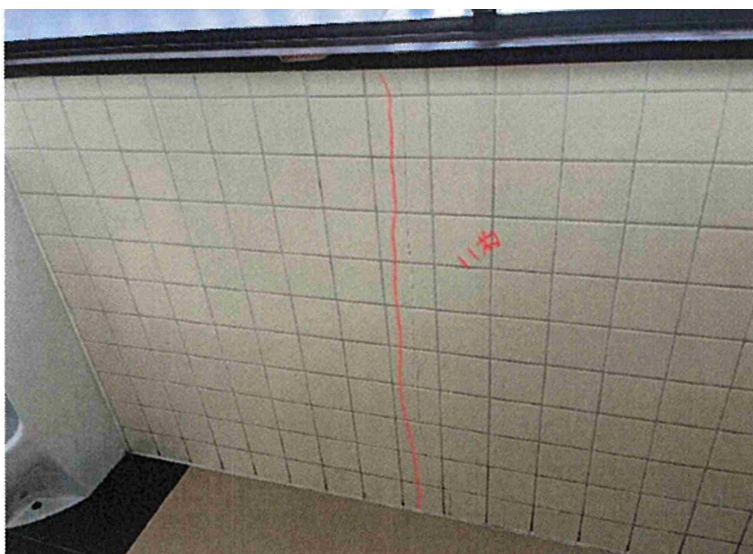
男子トイレ

- ・タイルのクラック

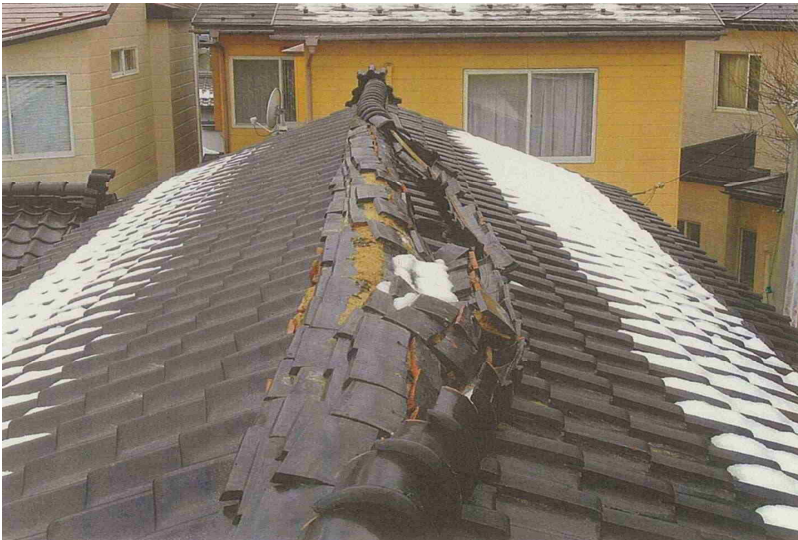
屋根

- ・瓦屋根の破損

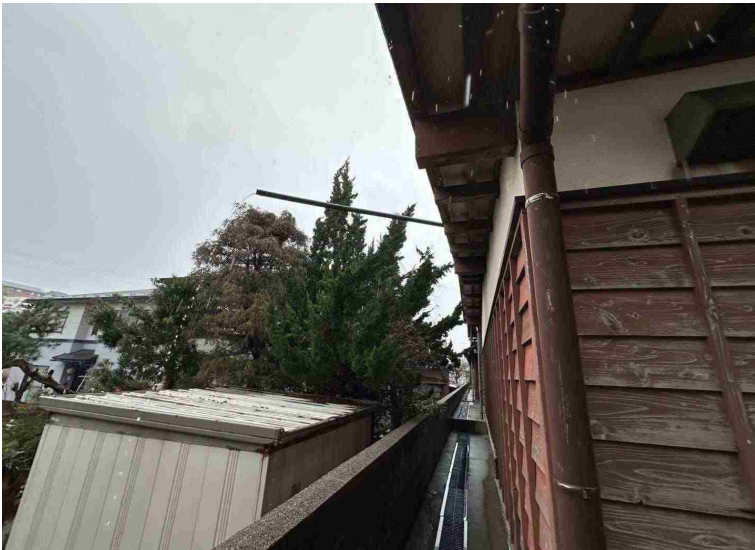
雨樋

- ・雨樋の破損

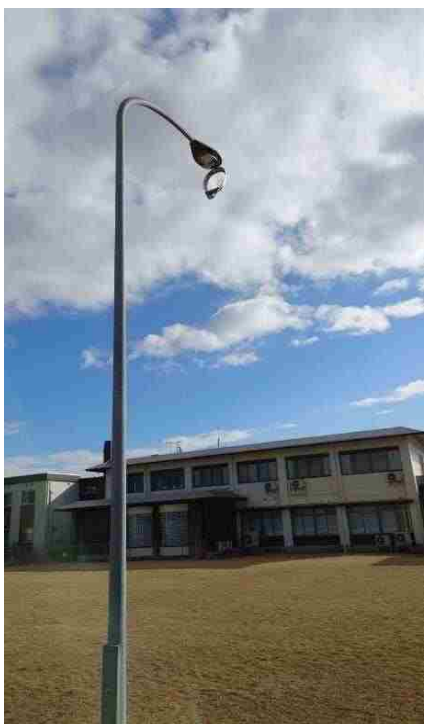
水銀灯

・ 灯具の破損

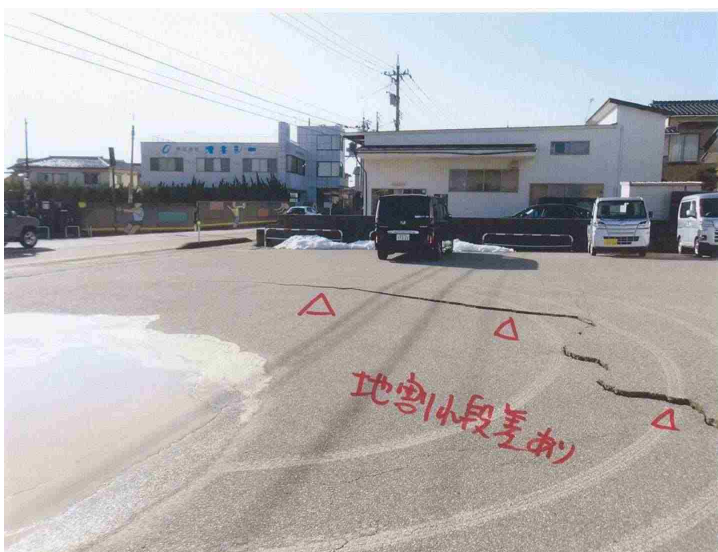
駐車場

- ・地盤沈下
- ・舗装の破損

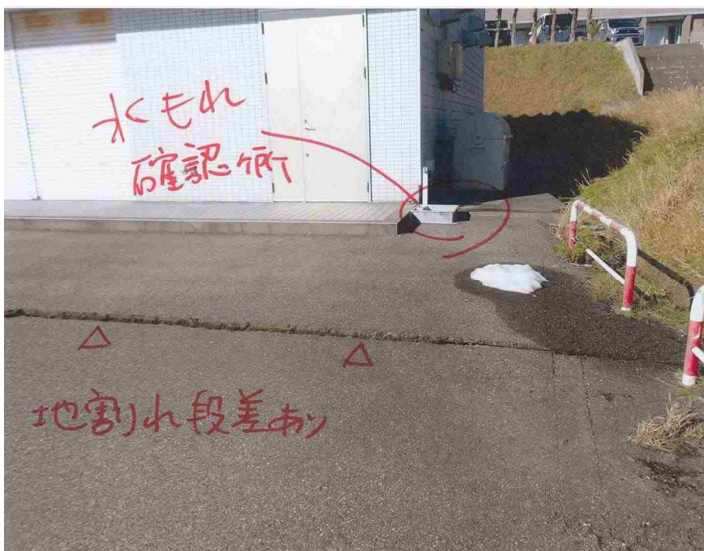
駐車場

- ・地盤沈下
- ・舗装の破損

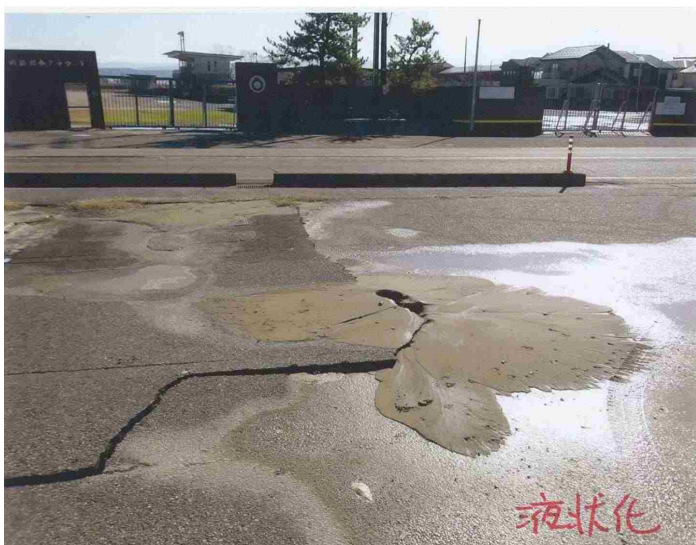
駐車場

- ・地盤沈下
- ・舗装の破損
