# 令和6年度 内灘町総合教育会議

令和6年能登半島地震被災状況  
について(教育委員会所管施設)

令和6年11月11日(月)

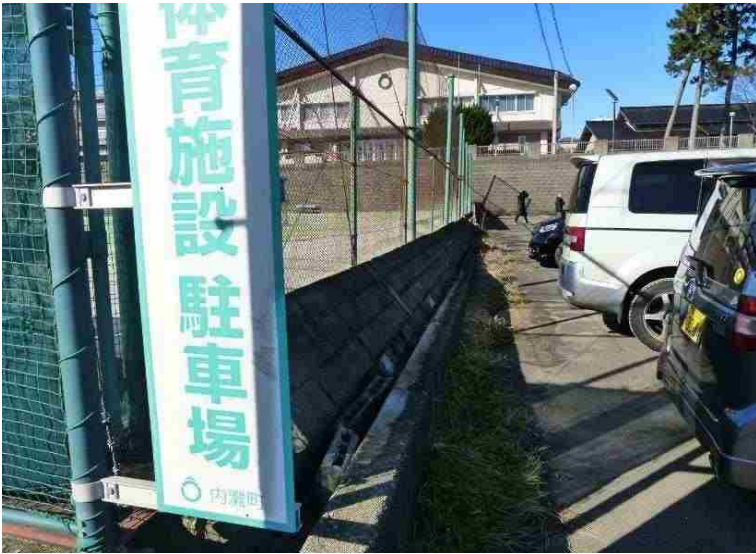
駐車場

・ブロック塀の倒壊

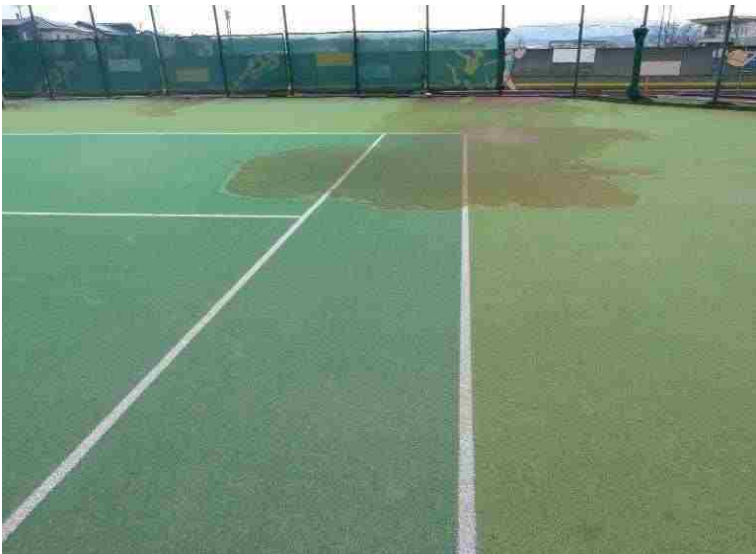
テニスコート

- ・地盤沈下
- ・噴砂

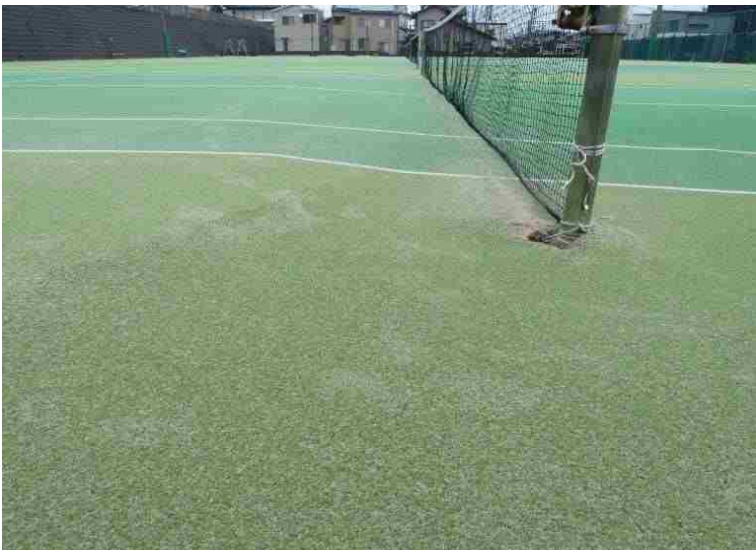
テニスコート

- ・地盤沈下
- ・噴砂

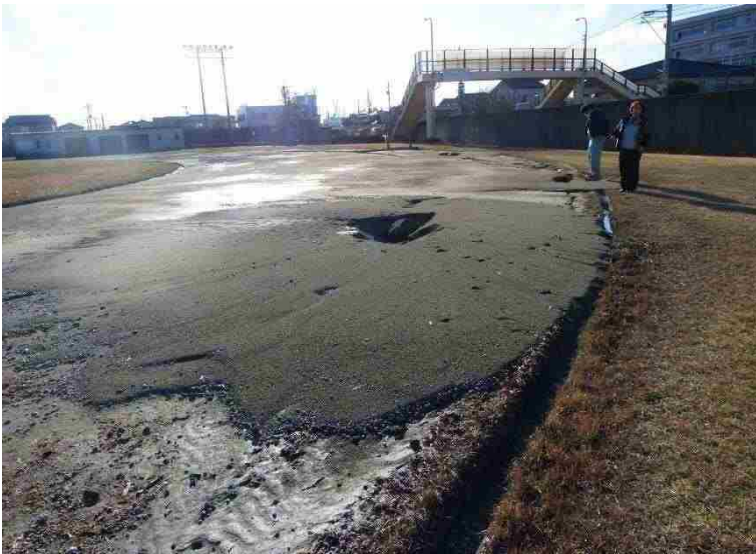
グラウンド

- ・ 噴砂

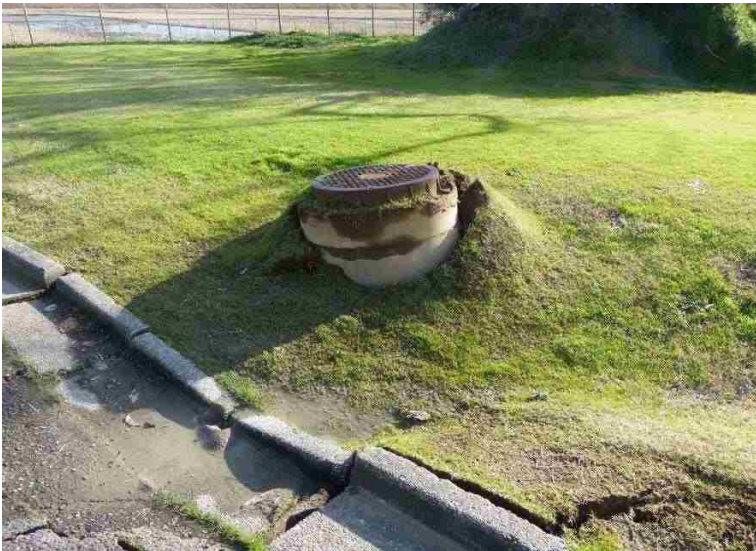
グラウンド

- ・ マンホールの隆起

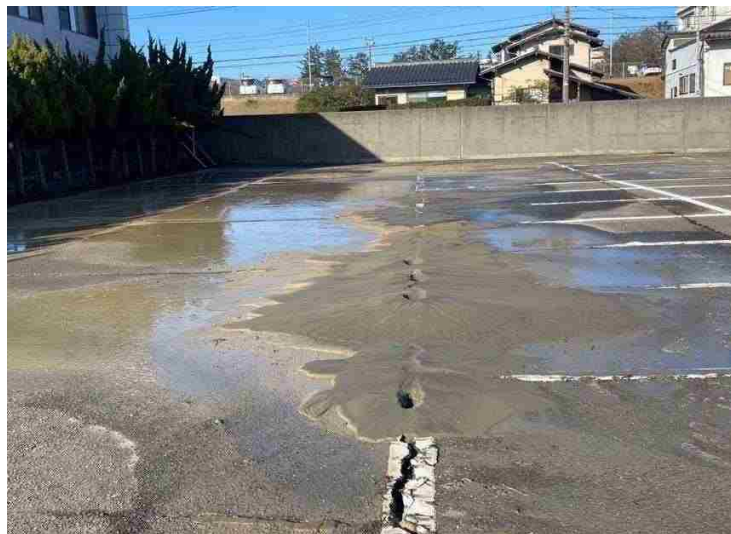
駐車場

- ・ 地盤沈下
- ・ アスファルトの割れ
- ・ 噴砂

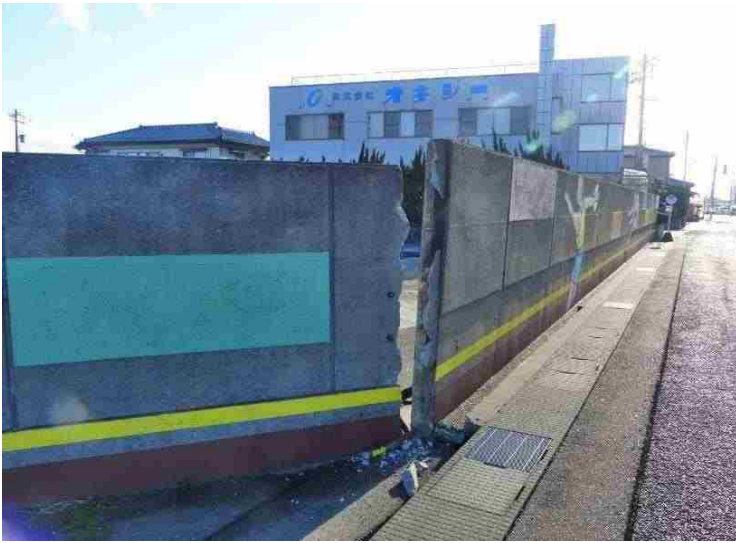
外構

- ・地盤沈下
- ・擁壁の破損

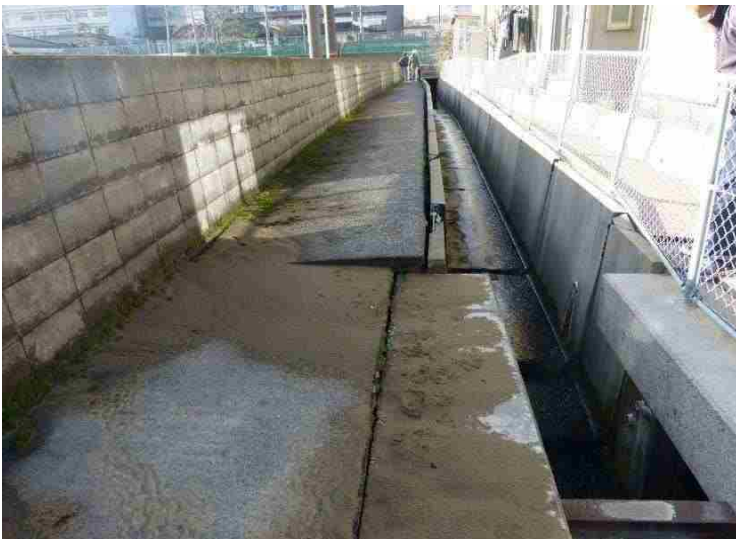
外構

- ・ブロック塀の傾き

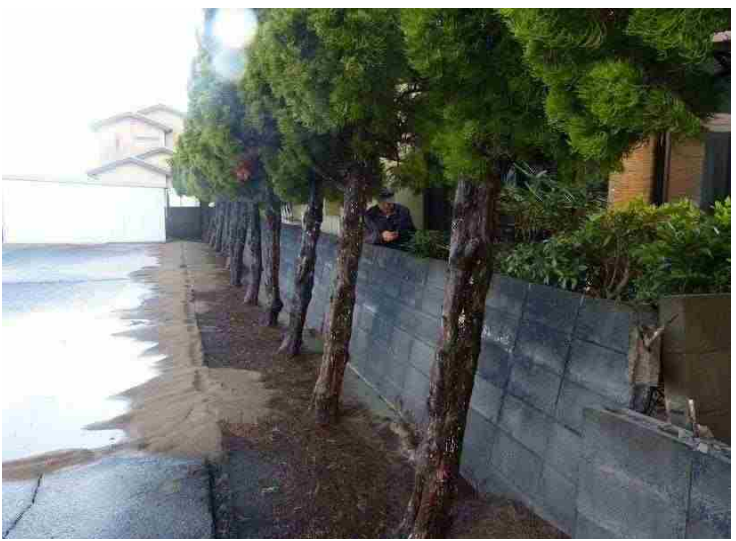
外構

- ・ブロック塀の傾き

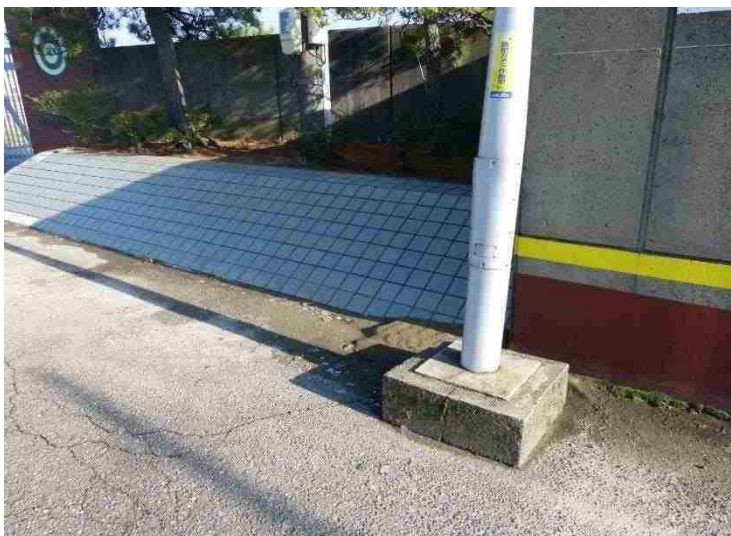
外構

照明の破損（ポール傾き）

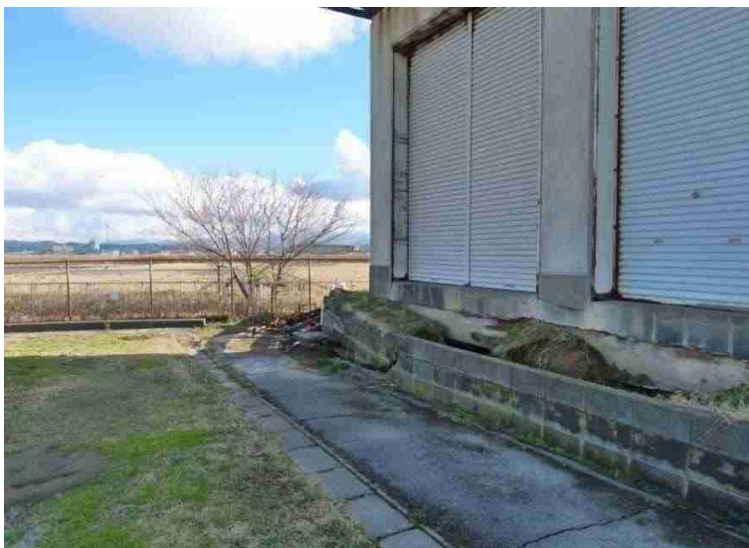
倉庫

- ・地盤沈下
- ・土留め破損

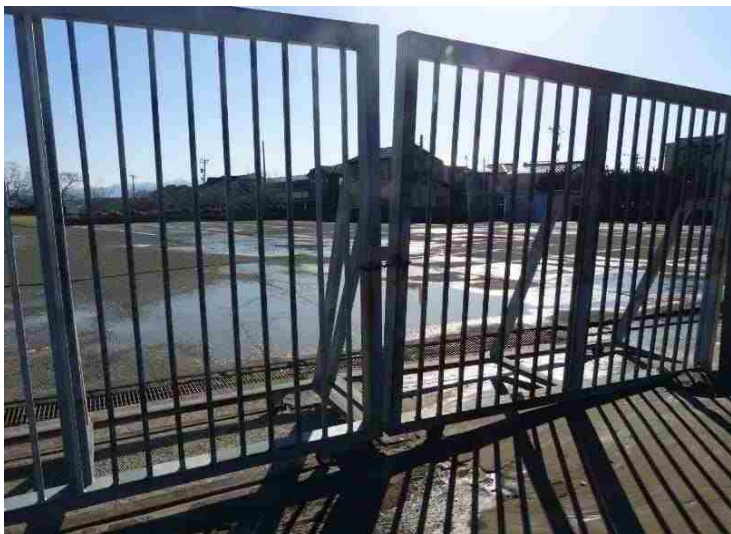
門扉

- ・傾き
