内灘町液状化対策技術検討会議 (第1回)

会議資料

内灘町

令和7年11月27日

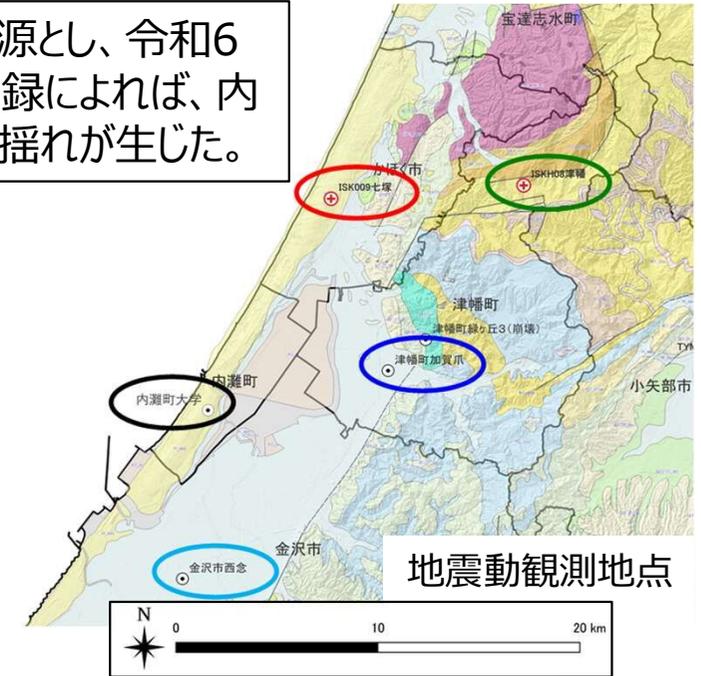
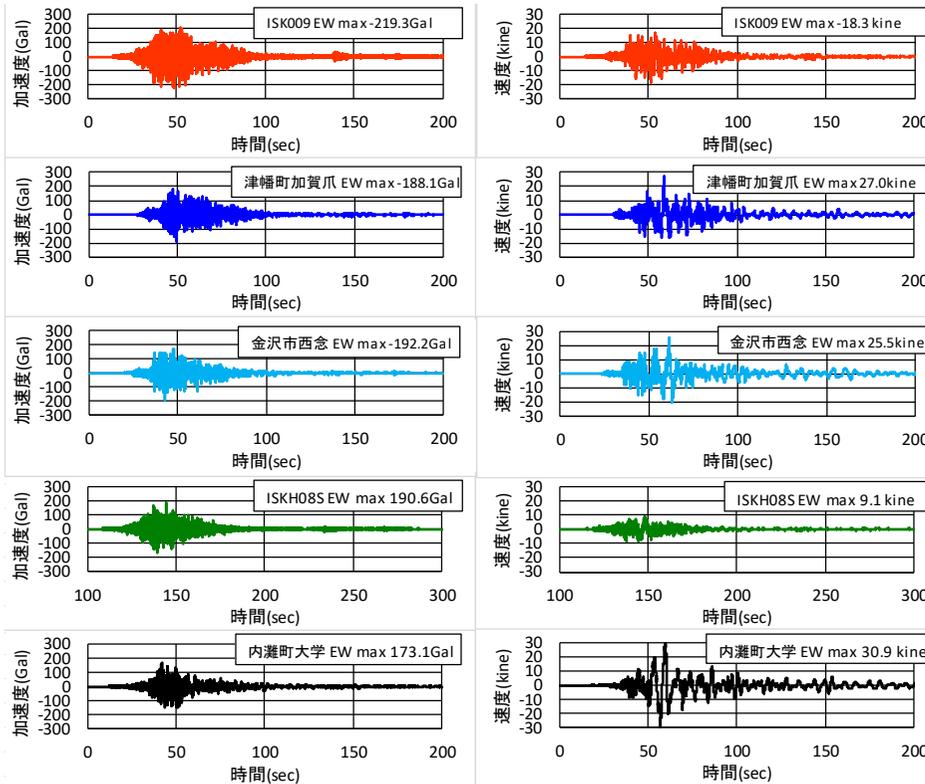
○令和6年能登半島地震は、北緯37.5度、東経137.3度、深さ16kmを震源とし、令和6年1月1日に発生した。地震規模はM7.6、最大震度7を記録、地震観測記録によれば、内灘町周辺では、地表面最大加速度200Gal程度、継続時間が比較的長い揺れが生じた。

地震計	管理者	震度階 (計測震度)	最大加速度(Gal)		最大速度(kine)	
			EW成分	NS成分	EW成分	NS成分
K-NET七塚	防災研究	震度5強(5.1)	219.3	250.5	18.3	16.5
津幡町加賀爪	気象庁	震度5弱(4.8)	188.1	148.6	25.5	23.6
金沢市西念	気象庁	震度5強(5.0)	192.1	149.2	27.0	20.7
Kik-net津幡	防災研	震度4(3.6)	190.6	181.7	9.1	10.4
内灘町大学	気象庁(石川県)	震度5弱(4.6)	173.1	141.2	30.9	23.6

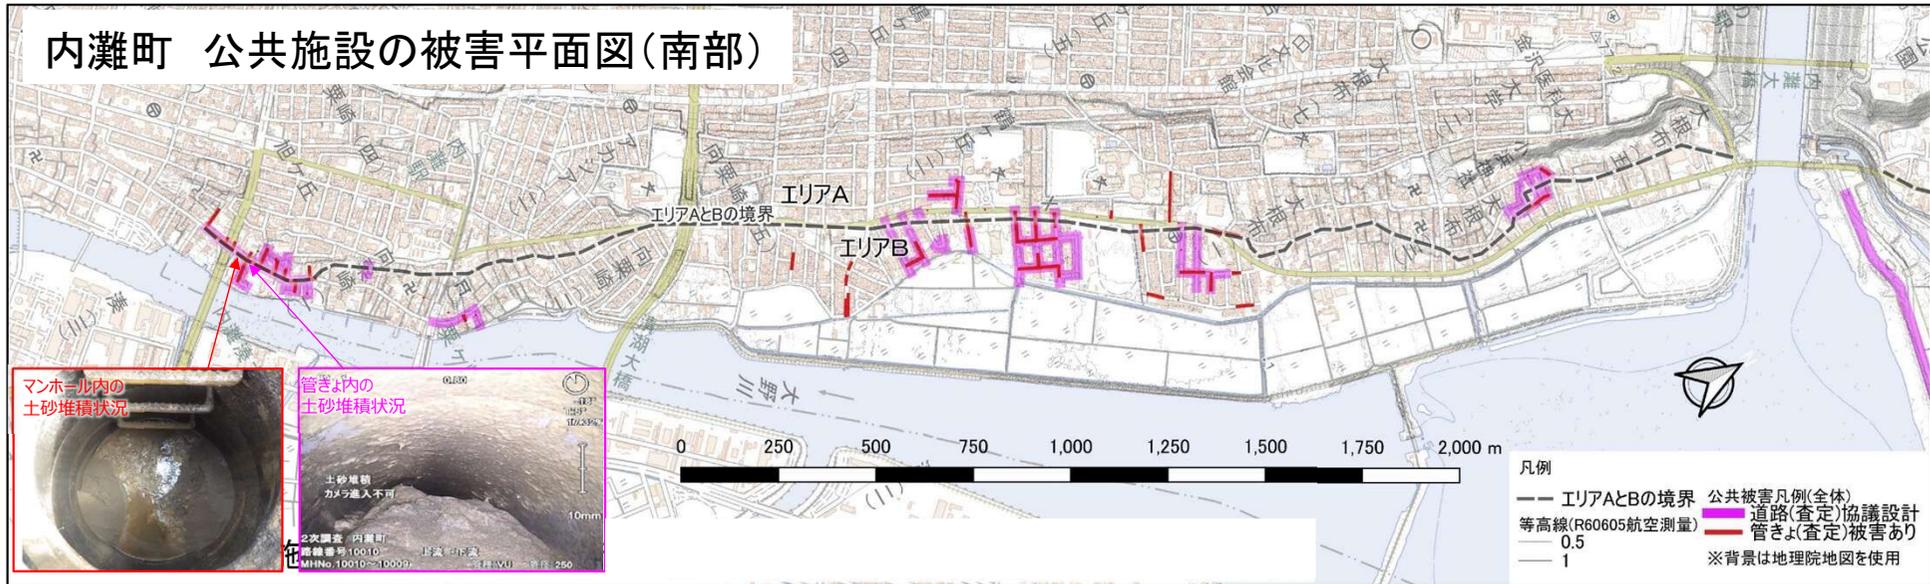
内灘町 公共施設の被害平面図(南部)

○公共施設（下水道、道路）では、建物・宅地被害が顕著だった地区を中心に被災した※。

○マンホール内および管きよ内の一部では、土砂堆積が確認された。

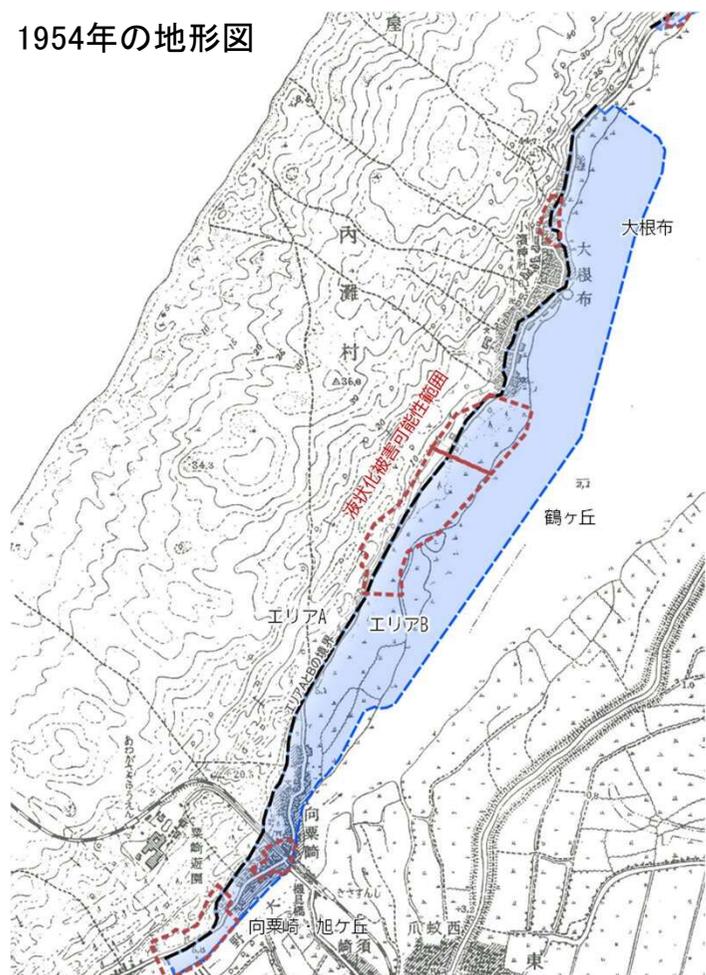
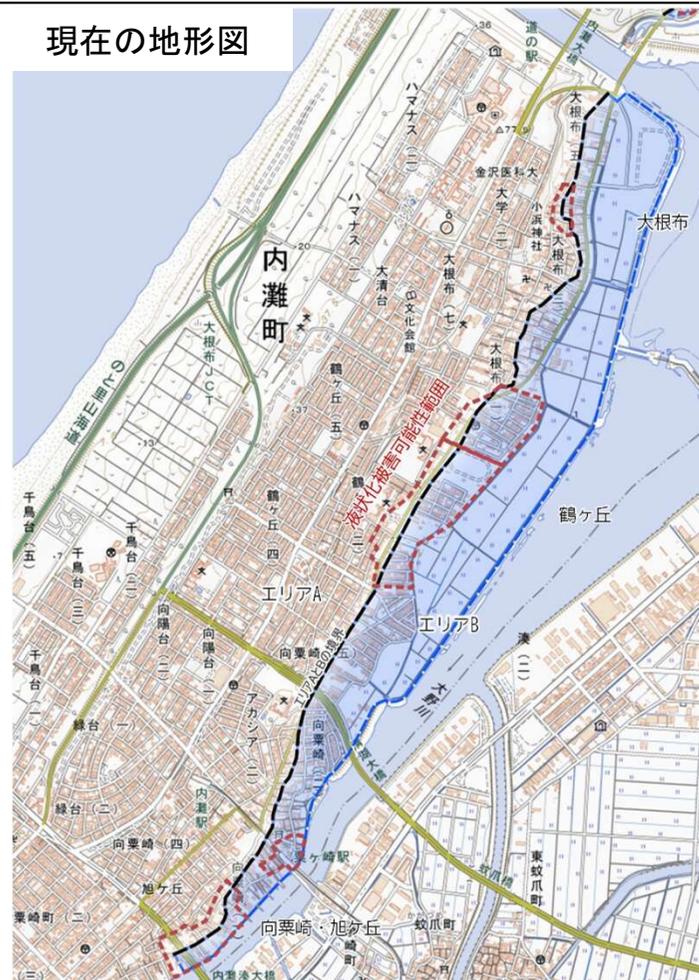
内灘町「北部」の現地形と1954年時の地形の比較図

- エリアAは、主に新砂丘が表層から分布している区域で、1954年の地形図において陸地であった範囲を設定した。特徴としては、緩い砂層が厚く、地表面が緩傾斜地である。
- エリアBは、主に埋土・盛土が表層から分布している区域で、1954年の地形図において河北潟の水面もしくは水際の荒れ地であった範囲を設定した（青色の範囲）。特徴としては、砂丘砂や氾濫原堆積物からなり、地表面が平坦である。

主に新砂丘が表層から分布している区域で、1954年の地形図では主に陸地であった。

主に河北潟の水面もしくは水際の荒れ地に盛土造成して形成された土地である。

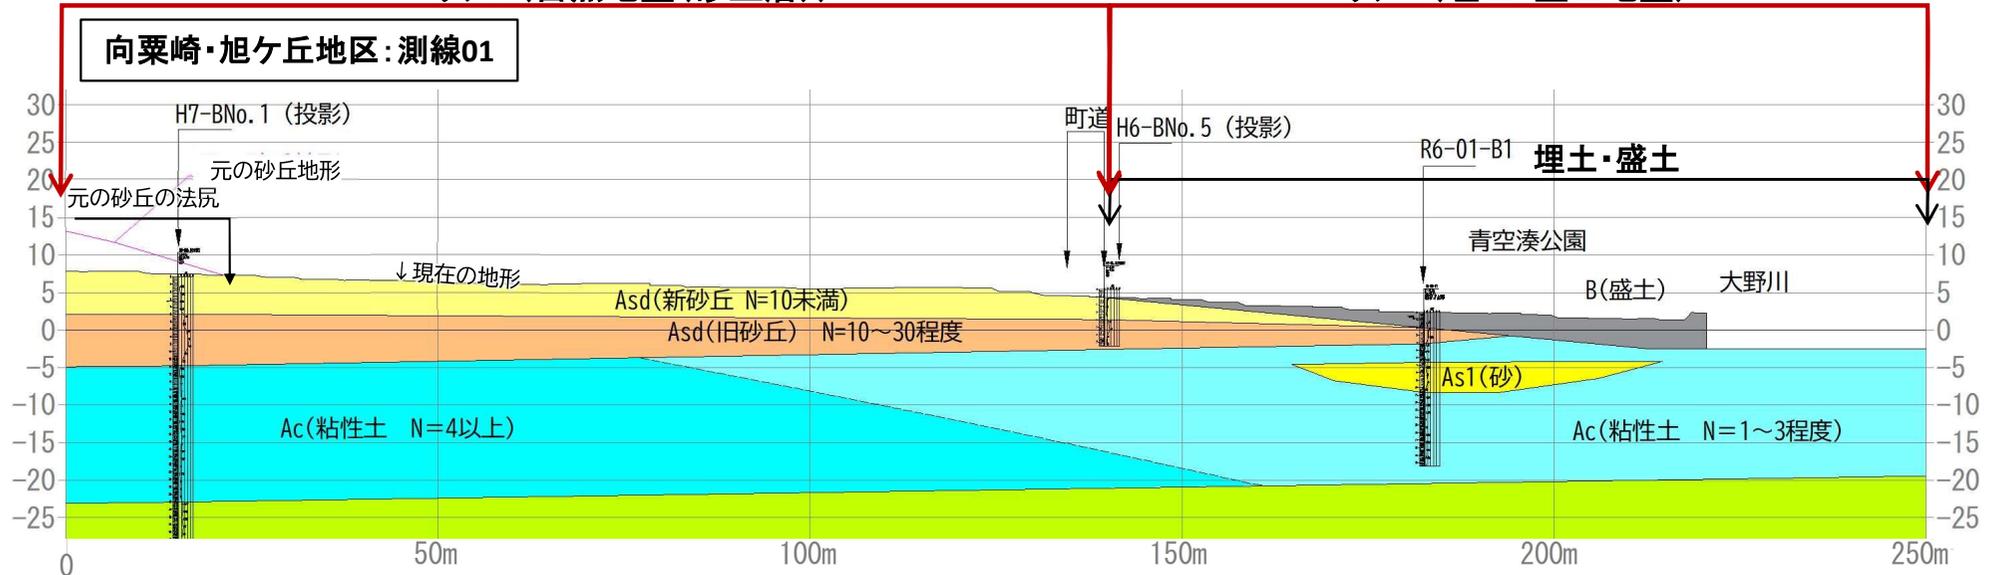
内灘町向粟崎・旭ヶ丘地区の地形・地質・地下水の状況

- 地表面標高が概ねT.P.+6m以下で、地下水位がGL-0.5~-2.5mと浅い位置にある場所に液状化被害可能性範囲が分布している。
 - 液状化被害可能性範囲は、その地質的特徴から、自然地盤（砂丘層）のエリアAと盛土地盤のエリアBに分けることができる。
- ※道路災害査定時のボーリング調査、地形地質状況を考慮し精査中

エリアA(自然地盤(砂丘層))

エリアB(埋土・盛土地盤)

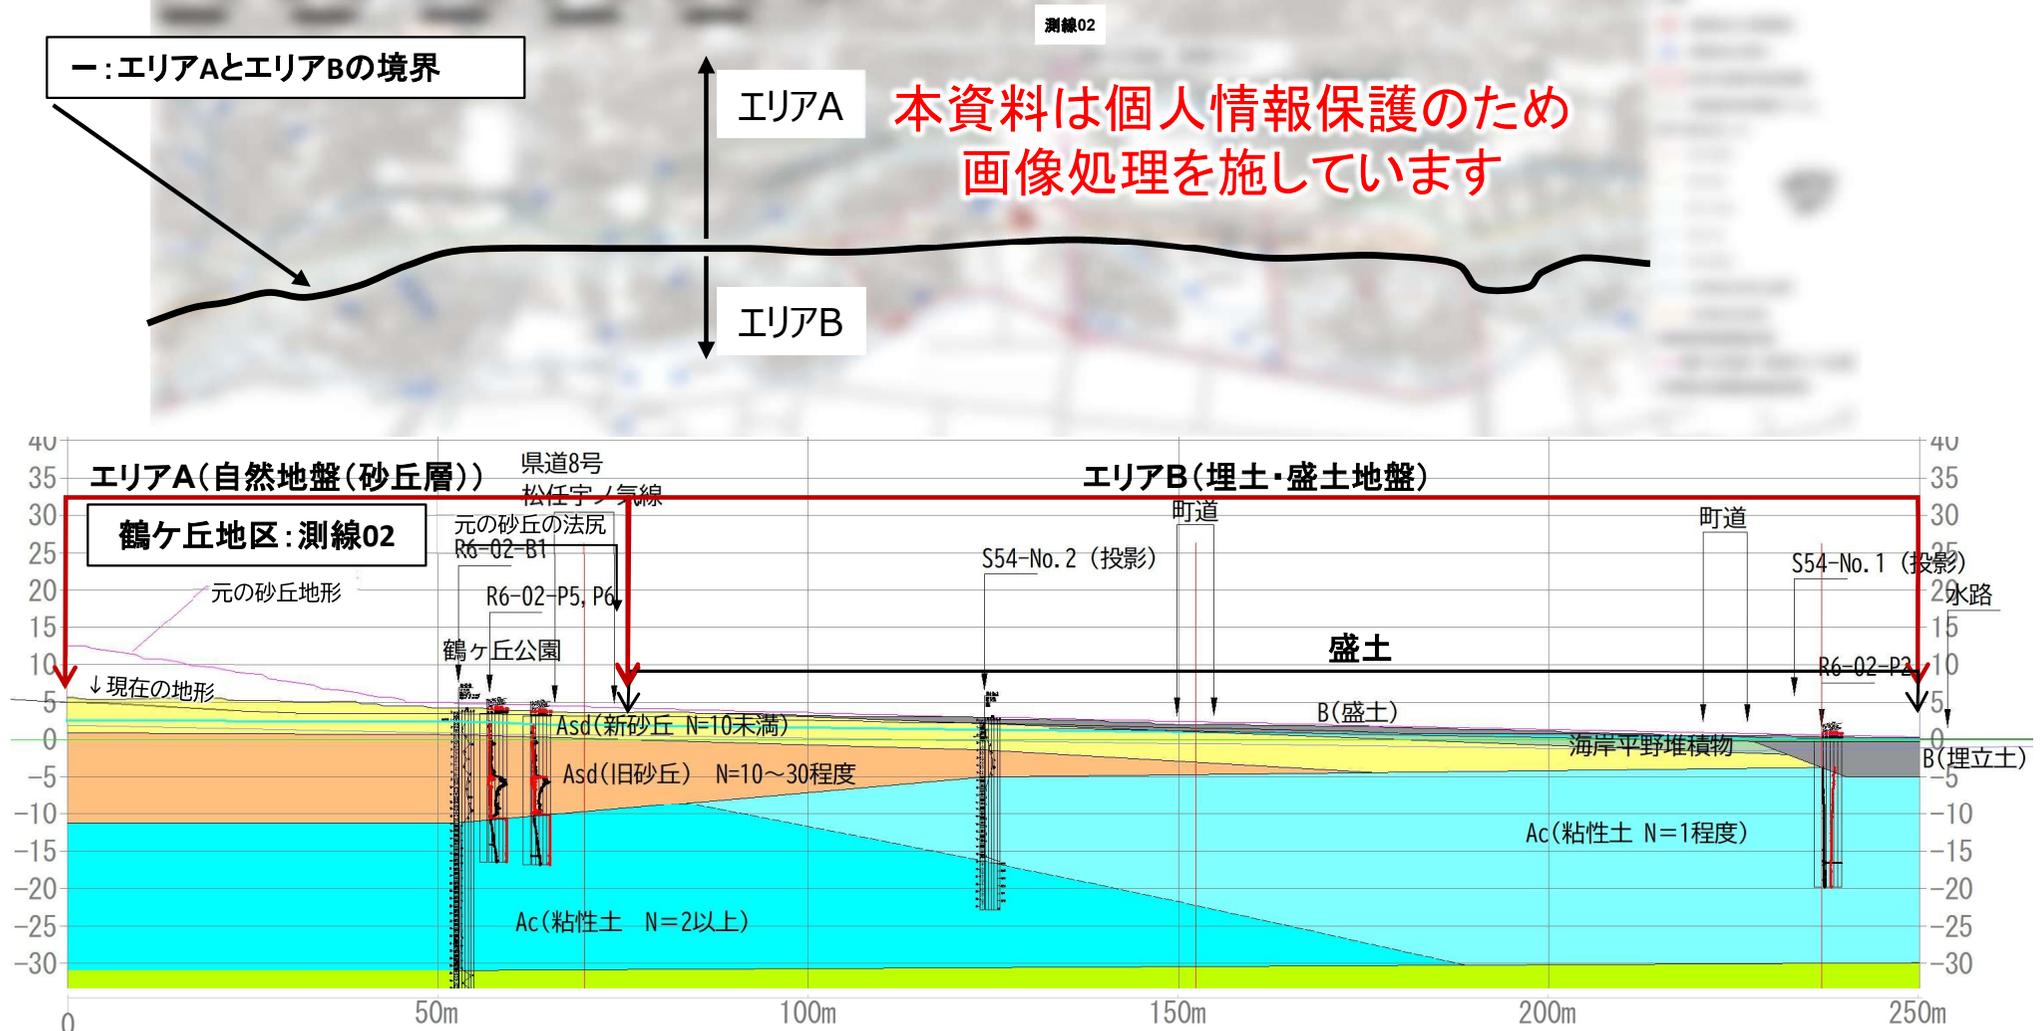
内灘町鶴ヶ丘地区の地形・地質・地下水の状況

- 地表面標高が概ねT.P.+6m以下で、地下水位がGL-0.5~-1.5mと浅い位置にある場所に液状化被害可能性範囲が分布している。
 - 液状化被害可能性範囲は、その地質的特徴から、自然地盤（砂丘層）のエリアAと盛土地盤のエリアBに分けることができる。
- ※道路災害査定時のボーリング調査、地形地質状況を考慮し精査中

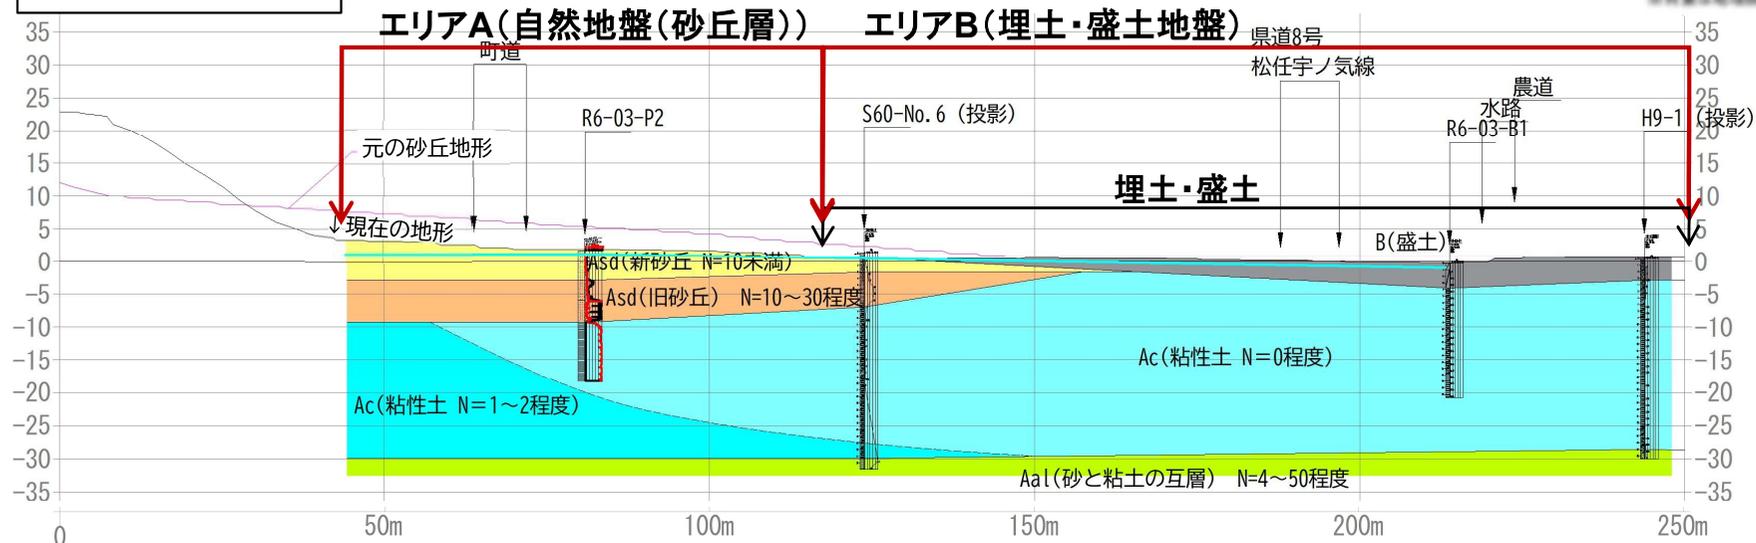
内灘町大根布地区の地形・地質・地下水の状況

- 地表面標高が概ねT.P.+3m以下で、地下水位がGL-0.5~-1.0mと浅い位置にある場所に液状化被害可能性範囲が分布している。
- 液状化被害可能性範囲は、その地質的特徴から、自然地盤（砂丘層）のエリアAと盛土地盤のエリアBに分けることができる。

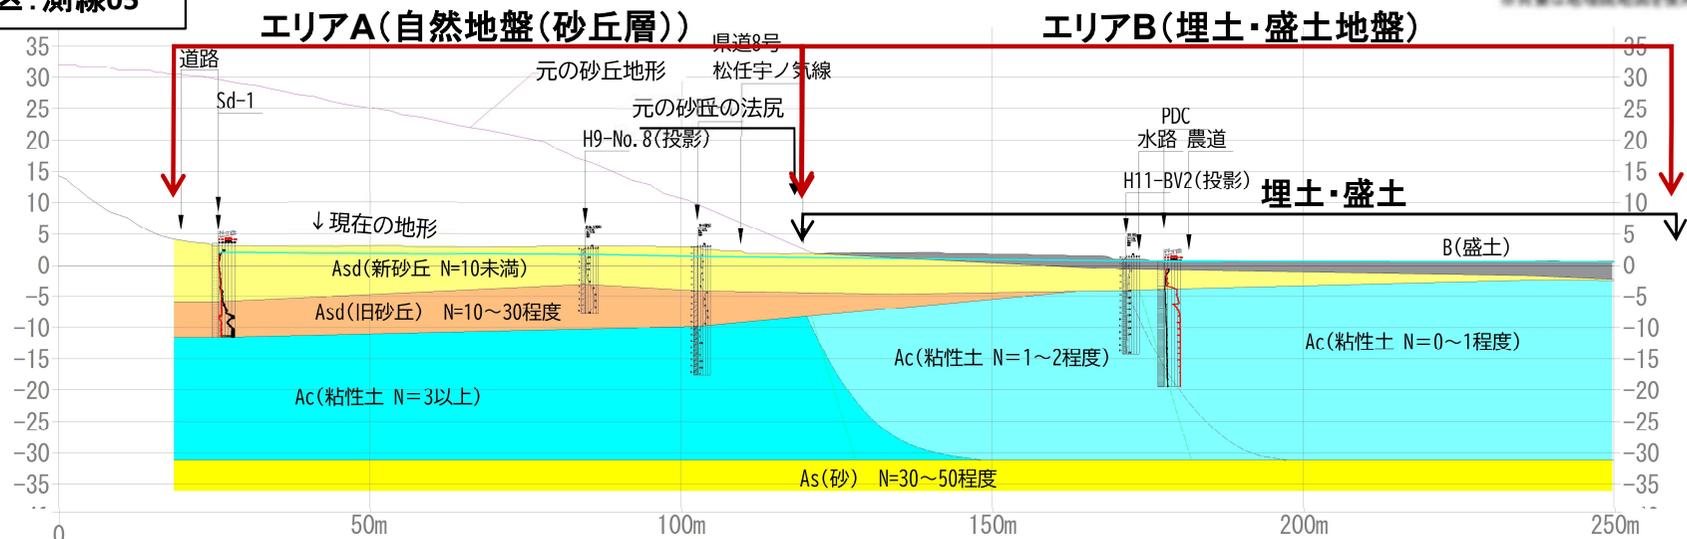
内灘町宮坂地区の地形・地質・地下水の状況

- 地表面標高が概ねT.P.+3m以下で、地下水位がGL-0.5~-1.5mと浅い位置にある場所に液状化被害可能性範囲が分布している。
 - 液状化被害可能性範囲は、その地質的特徴から、自然地盤（砂丘層）のエリアAと盛土地盤のエリアBに分けることができる。
- ※道路災害査定時のボーリング調査、地形地質状況を考慮し精査中

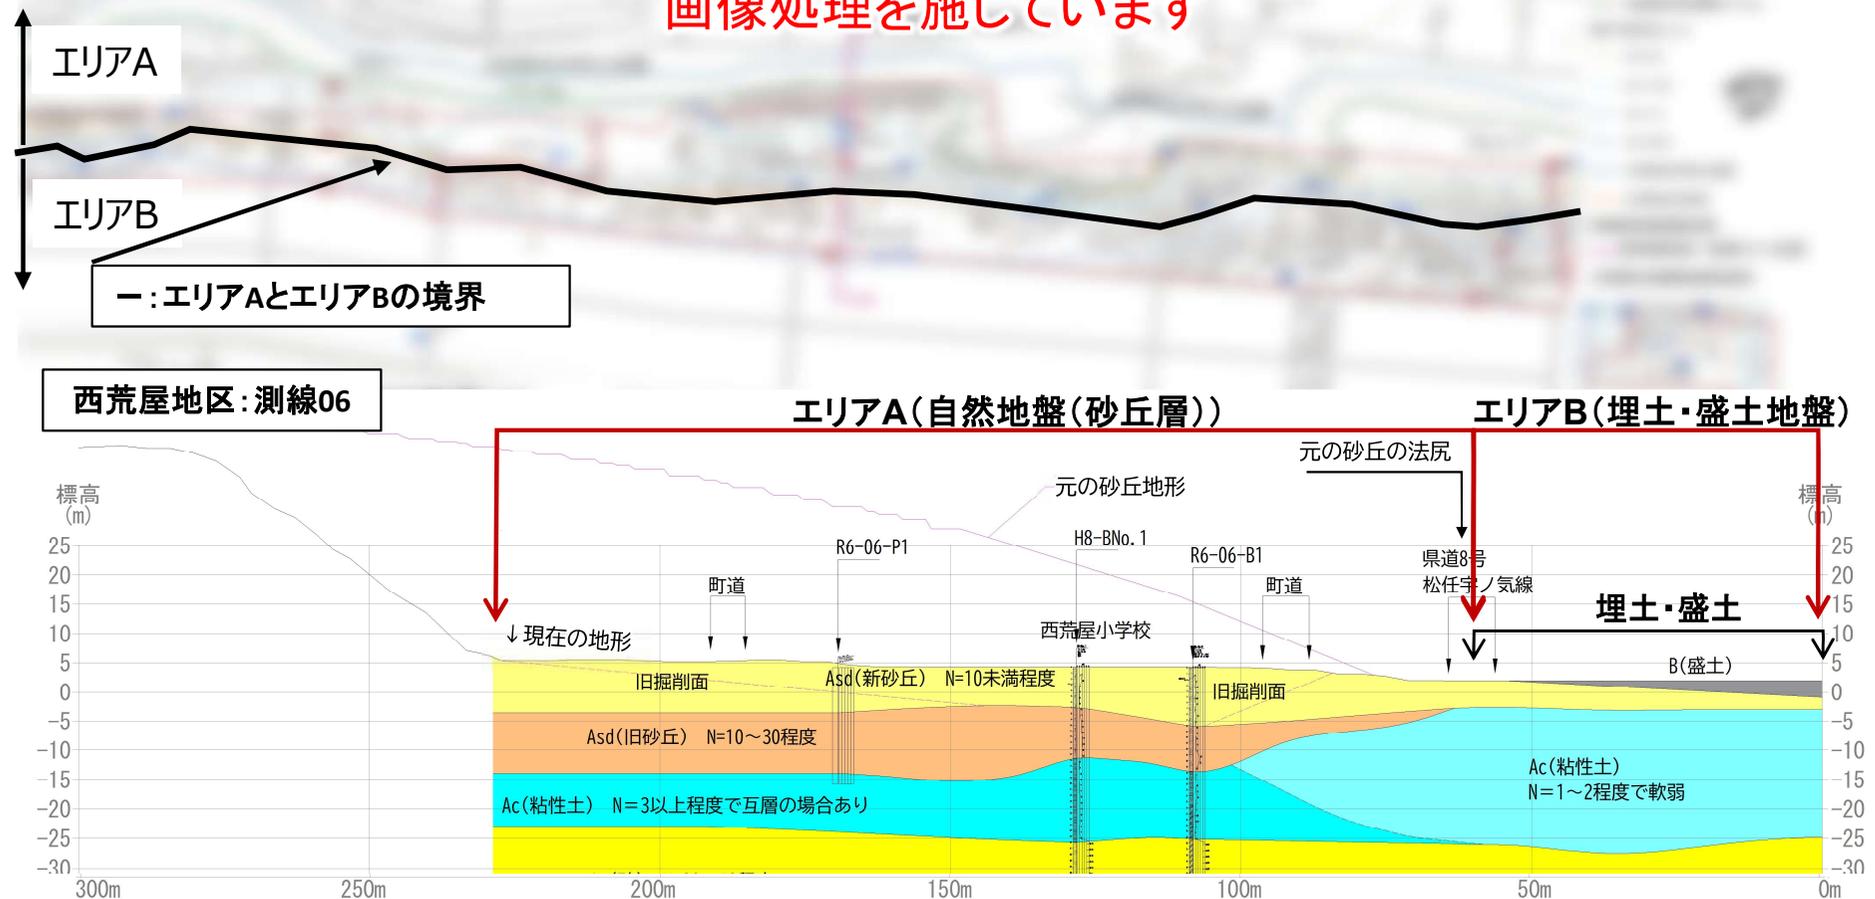
内灘町西荒屋地区の地形・地質・地下水の状況

- 地表面標高が概ねT.P.+6m以下で、地下水位がGL-0.5~-2.5mと浅い位置にある場所に液状化被害可能性範囲が分布している。
 - 液状化被害可能性範囲は、その地質的特徴から、自然地盤（砂丘層）のエリアAと盛土地盤のエリアBに分けることができる。
- ※道路災害査定時のボーリング調査、地形地質状況を考慮し精査中

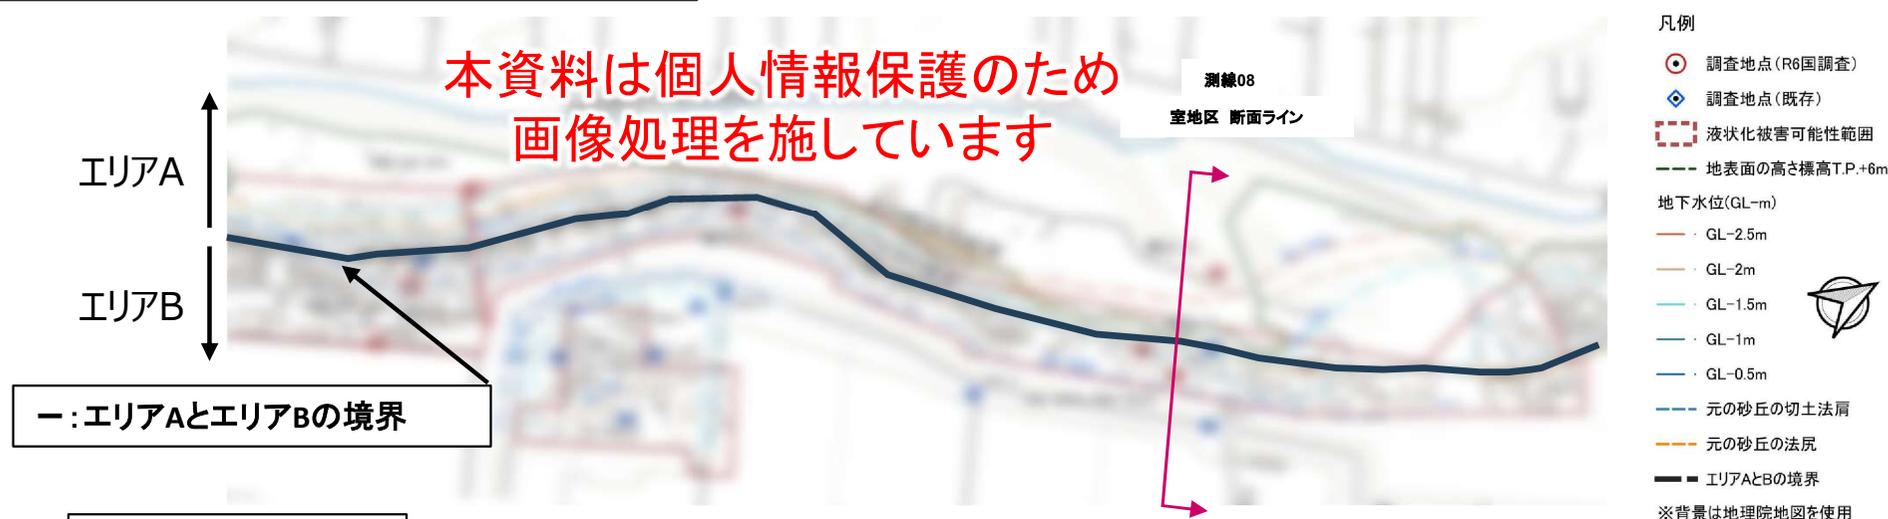
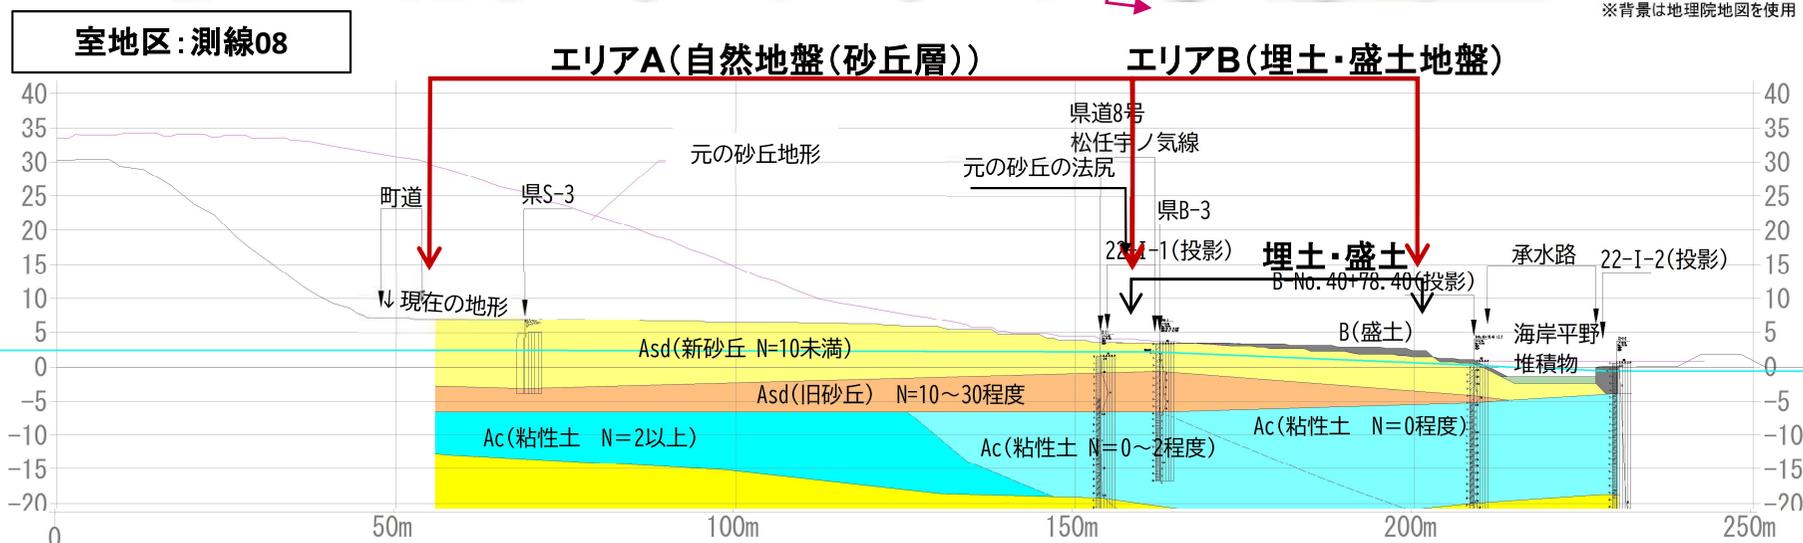
内灘町室地区の地形・地質・地下水の状況

- 地表面標高が概ねT.P.+6m以下で、地下水位がGL-0.5~-2.0mと浅い位置にある場所に液状化被害可能性範囲が分布する。
 - 液状化被害可能性範囲は、その地質的特徴から、自然地盤（砂丘層）のエリアAと盛土地盤のエリアBに分けることができる。
- ※道路災害査定時のボーリング調査、地形地質状況を考慮し精査中

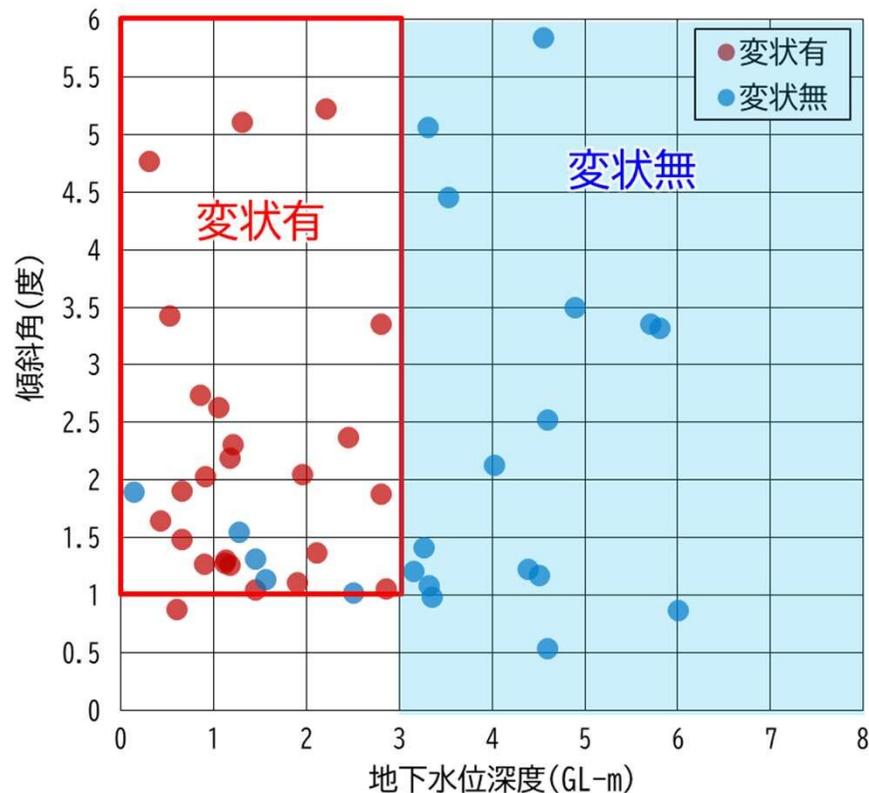
H1(地下水位深度)と地表面傾斜角の関係
(エリアA)

- エリアAでは、変状^{※1}有の箇所（調査地点）が、次のような場所に分布している。
 - ・ 地下水位がGL-3mより浅く、地表面傾斜角が概ね1°以上の場所
 - ・ 地下水位がGL-3mより浅く、新砂丘の地下水位以下の層厚（H2：液状化層）が1.5m以上の場所
- エリアAは均質な砂丘層であり、N値も概ね10未満と緩く、変状有・無の箇所の平均N値^{※2}は6~7と同程度である。
- 地下水位の深度（H1:非液状化層）またはH2の厚さの違いが、変状発生の有無に影響していると考えられ、H1が3m以深の場合、または3mより浅くH2が薄い場合（概ね1.5m未満）は、変状が発生していない。

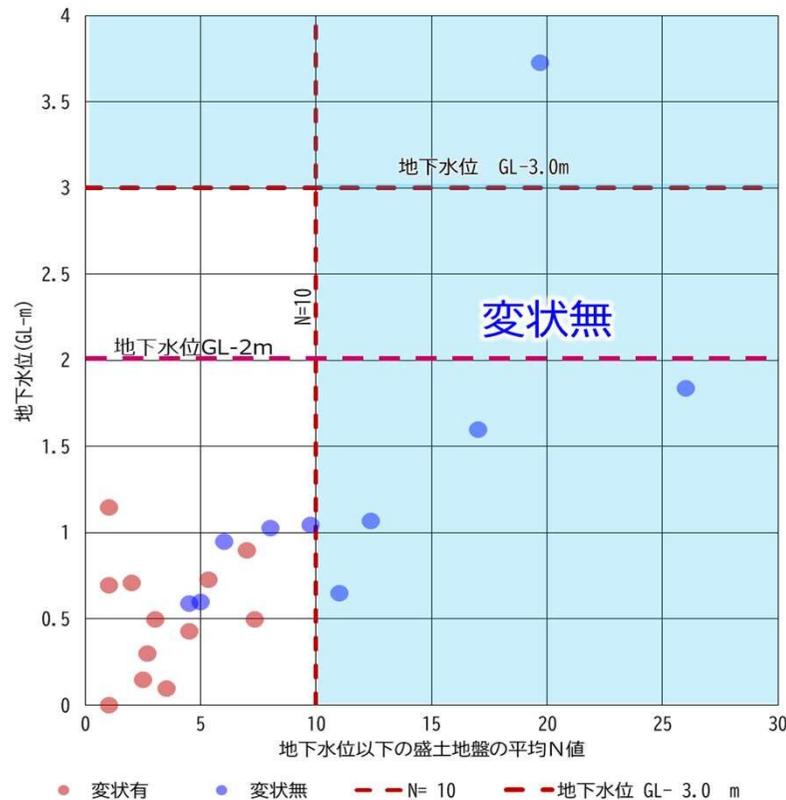
H2（地下水位以下の盛土層）の平均N値と
H1（地下水位）の関係（エリアB）

- エリアBでは、地下水位（H1）が概ねGL-2mより浅く（エリアAより全体的に浅く）、盛土地盤の平均N値※2が10未満の場所で変状※1が発生している。地下水位以下の盛土層（H2）の平均N値※2と盛土層厚の関係では、 $H2 > 2m$ で平均N値 < 10 の場所、 $H2 \leq 2m$ で平均N値 < 5 の場所で変状が発生している。
- エリアBは、地下水位が浅く、不均質な盛土層であり、場所によって平均N値※2も1~20程度とばらついており、H2が1~2mと薄い場所でも変状が発生している。
- 平均N値の違い及び平均N値※2とH2の関係が、変状発生の有無に影響していると考えられ、平均N値※2 ≥ 10 または平均N値※2 ≥ 5 かつ $H2 \leq 2m$ の場合、変状は発生していない。

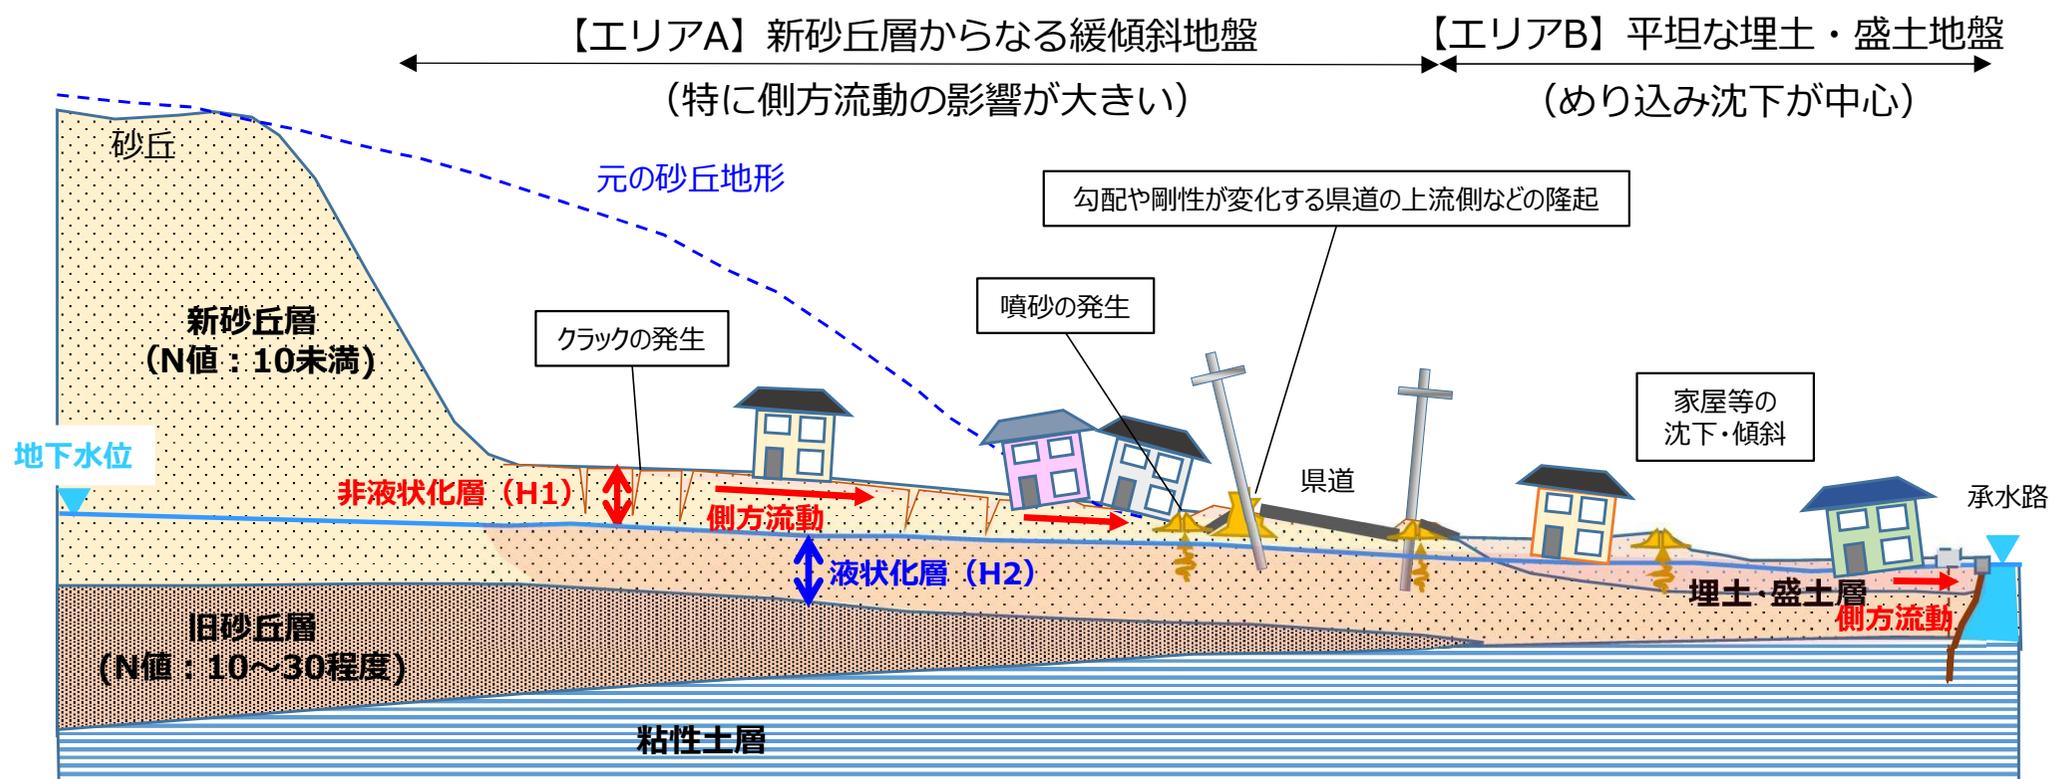
被害発生メカニズムのイメージ図

- ① 震度5弱～5強の継続時間が比較的長い地震動が発生
- ② 新砂丘層と人工的に埋立てた埋土・盛土層を中心に液状化し、めり込み沈下が発生
- ③ さらに砂丘側から干拓地側への緩勾配により、側方流動が生じたことで水平変位および沈下・隆起が発生

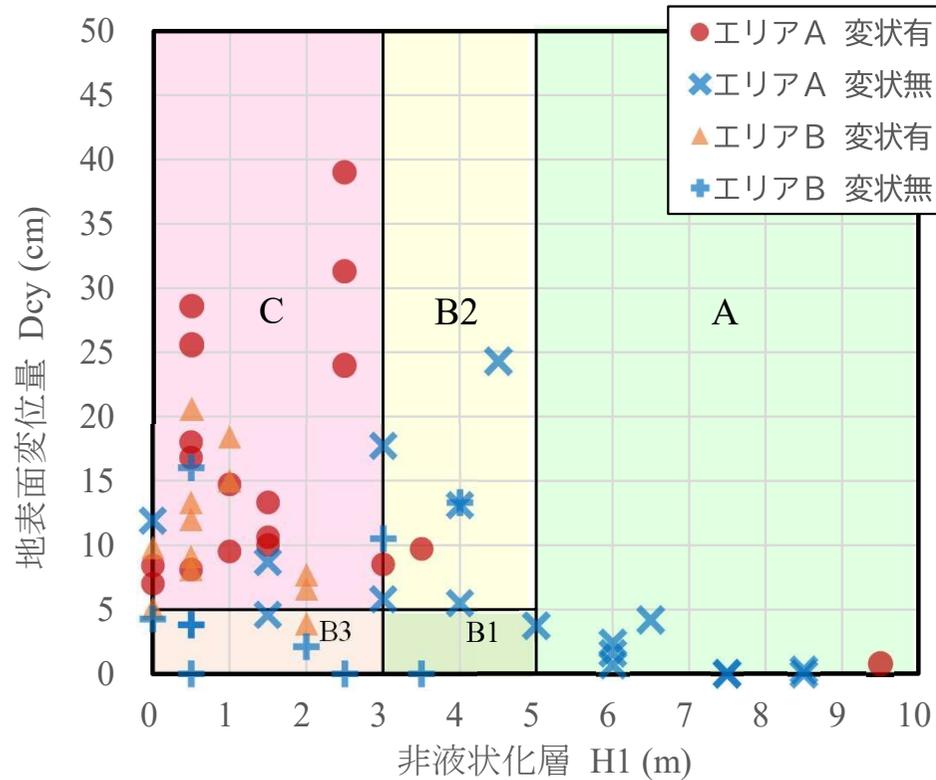
H1とDcyの関係図

- 収集した土質・地下水情報に基づき、今次災害規模の地震動で建築基礎構造設計指針による簡易液状化判定を行った。
- その結果、今次災害で変状のあった地点は、概ね「C」に判定された。

Dcy : N値や室内土質試験等の結果から得られる地表面変位量の予測値

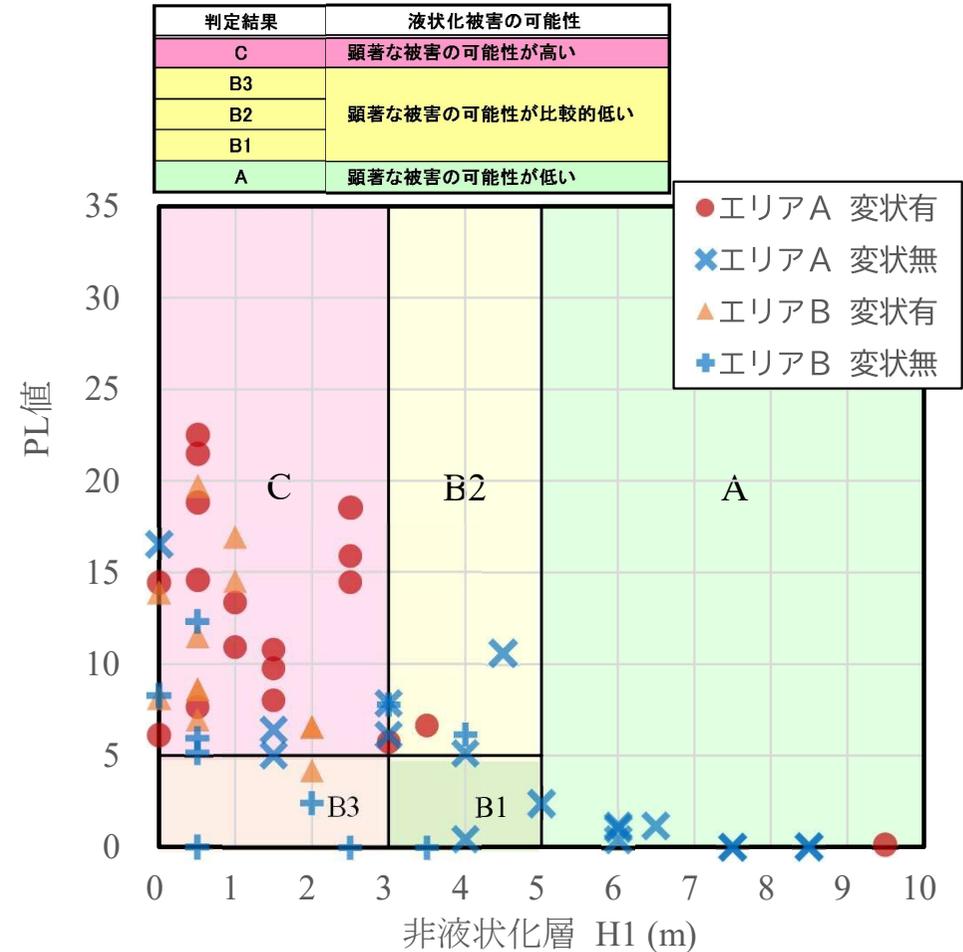
H1とPL値の関係図

PL (液状化可能性指数) : 値が大きいと液状化の危険性が高い

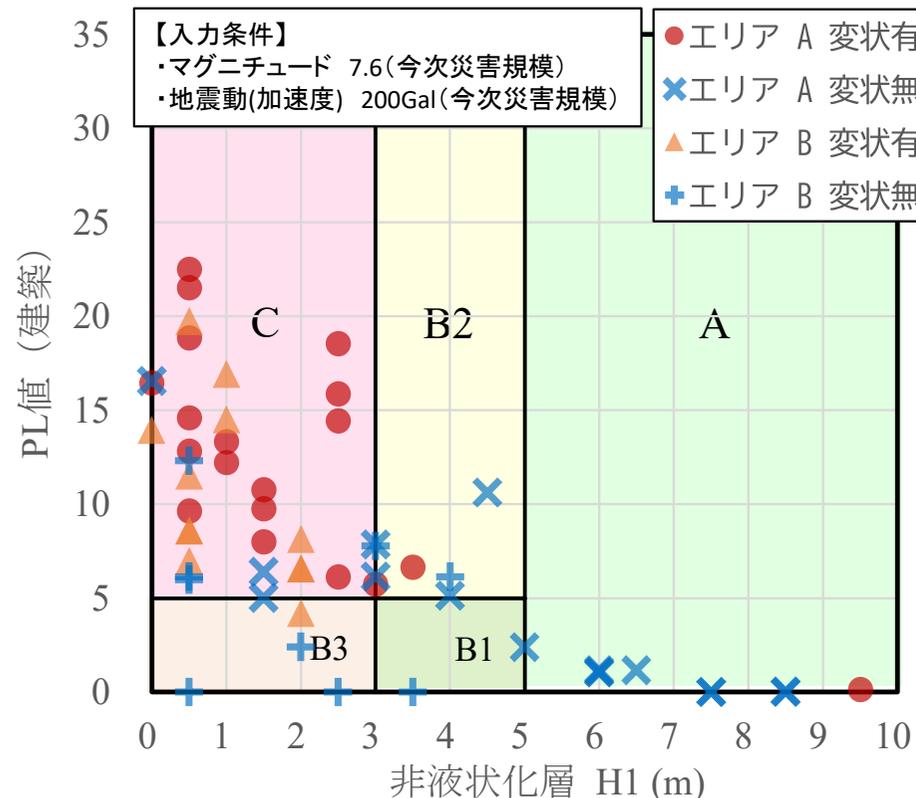
建築基礎構造設計指針:PL値による判定

- 「建築」から「道示」に変更することで「C」判定に変化する地点が3地点、うち実際に変状があった地点は1地点のみであった。
- 以上より、内灘町では「建築」から「道示」による判定結果の大きな違いはなく、「建築」基準による判定で、「C」判定と「変状有」の関係を表現出来ていることを確認した。

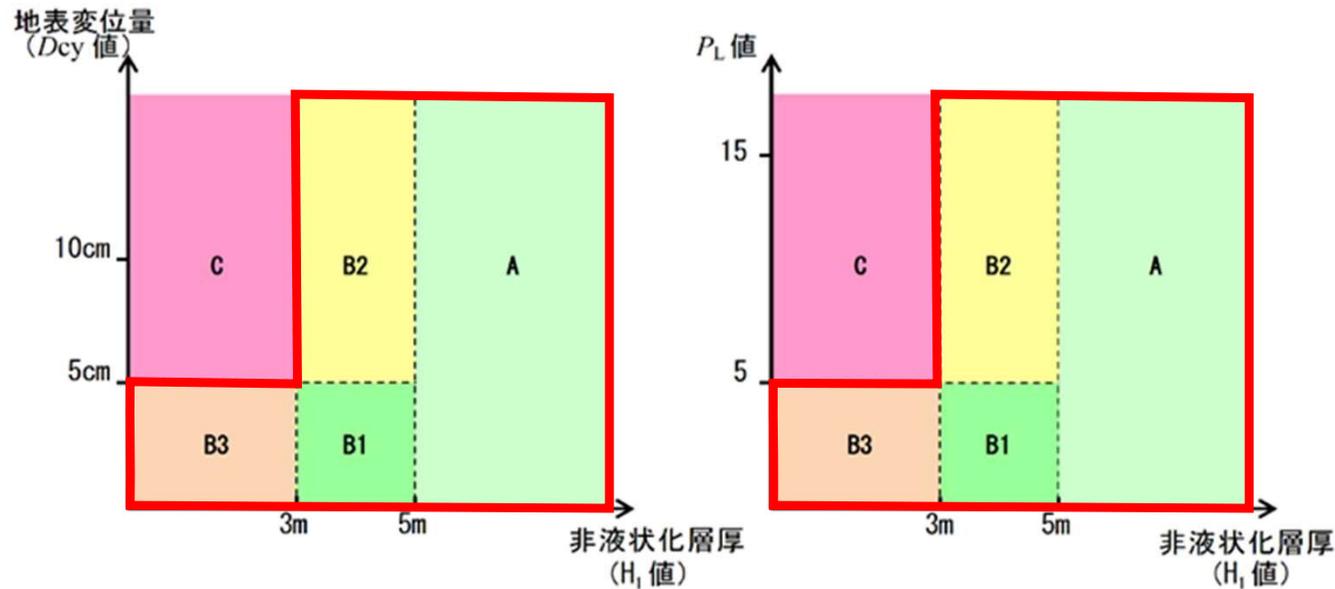
公共施設・宅地一体型液状化対策工法の判定基準

○ 想定地震動に対してB3～Aを目標とする。

(a) H₁～Dcy判定図

(b) H₁～P_L判定図

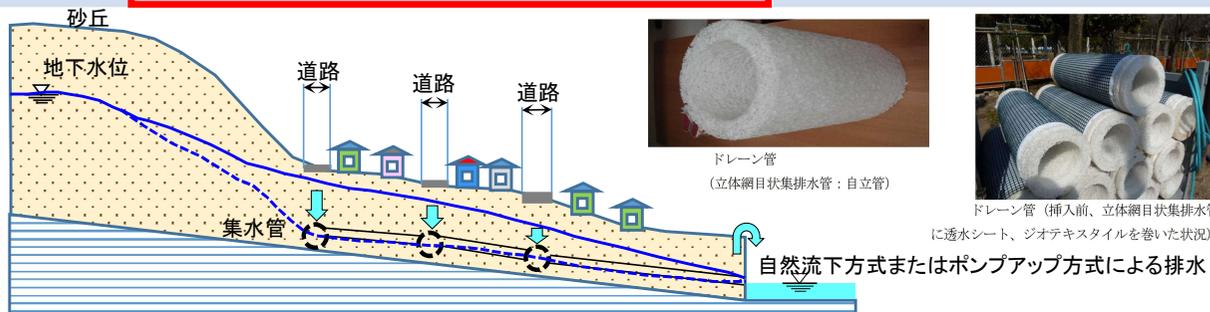
概要	宅地や道路の地下水位の高さを強制的に低下し、地表面下に非液状化層厚を確保し、その下の液状化層の厚さや液状化の程度を軽減する。	原地盤とセメントなどの改良材を強制的に混合攪拌して、地中に柱列状の固化壁を造成し、これらを格子状に配置して囲込むことで、液状化を抑制する。	原地盤に圧入・振動等により砂杭等を造成し、杭間原地盤の密度を増大させて、地盤強度（N値等）を高めることで、液状化を抑制する。
適用可否	○	× (当該地では地下水阻害により周辺の液状化リスクを高める可能性があるため)	○

- ・道路直下に集水管を設置し、宅地の地下水位を低下する工法
- ・排水には自然流下方式、ポンプ排水方式がある

- ・砂等を圧入するなどして地盤のN値を上げる工法

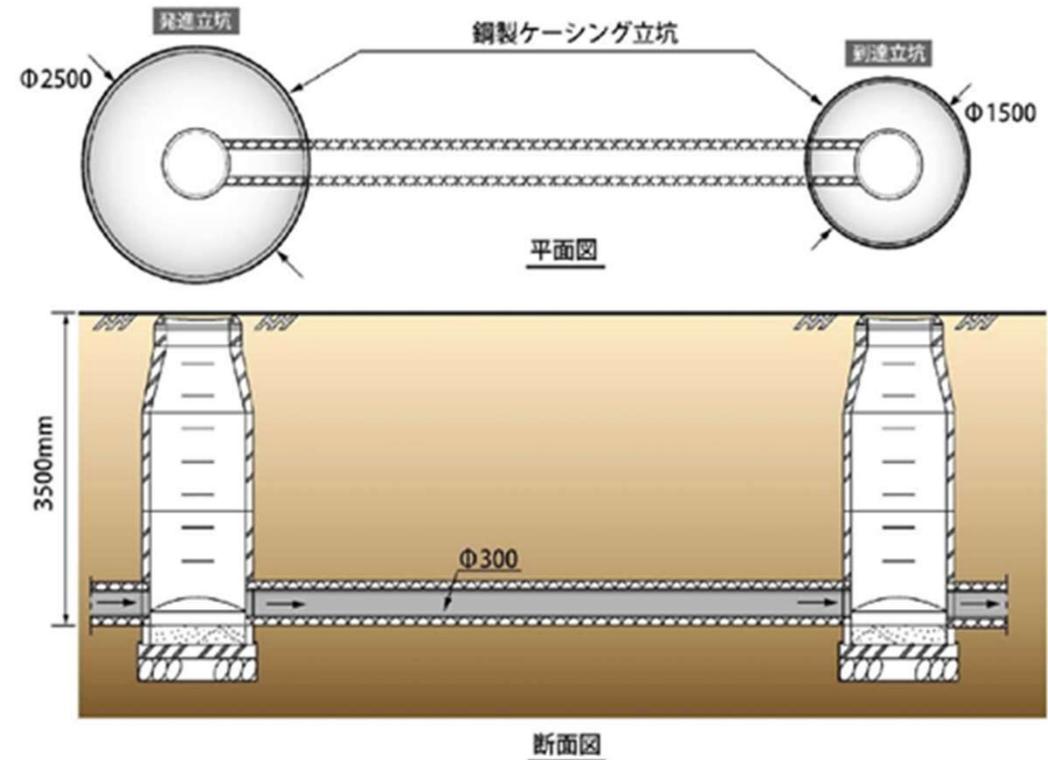
推進工法によるドレーン管設置概念図

- 推進工法等により集水管（暗渠排水管、ドレーン管 等ともいう）を道路等の公共施設の下に敷設し、強制的に地下水を排水して、水位低下させ、液状化を防止する。
- 排水方法として「自然流下方式」と「ポンプ排水方式」がある。前者は集水管から流末の排水先まで、十分な比高・勾配が必要であるが、後者は流末でポンプアップすることから比高・勾配の有無に左右されない。但し、後者は動力を使って排水することからポンプ運転のための維持管理費（電気代等）が必要となる。

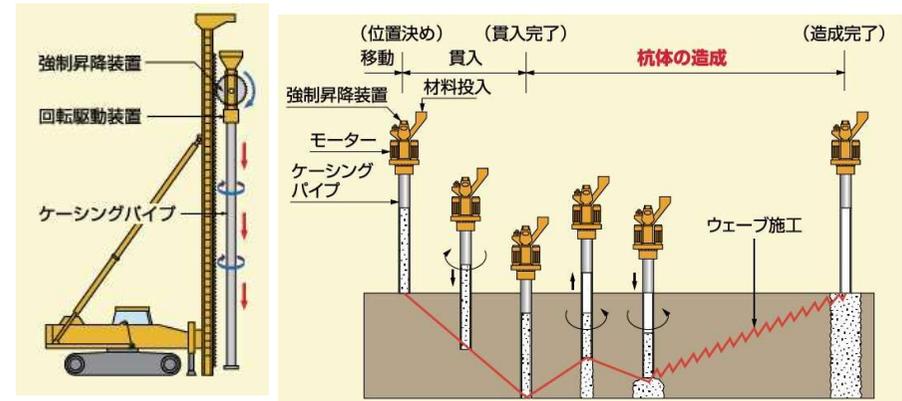
密度増大工法の概要

- 密度増大工法は、圧入・振動等により砂杭等を構築し、杭間原地盤の密度を増大させて、地盤強度（N値等）を高め、液状化を防止する。
- 過剰間隙水圧消散工法は、砕石杭等を構築し、過剰間隙水圧の上昇を急速に消散させ、液状化を防止する。
- 一定の広さがある場合は密度増大工法、近接物があると密度増大は近接物に影響するおそれがあるため、砕石杭を用いた過剰間隙水圧消散工法が有利といわれる。

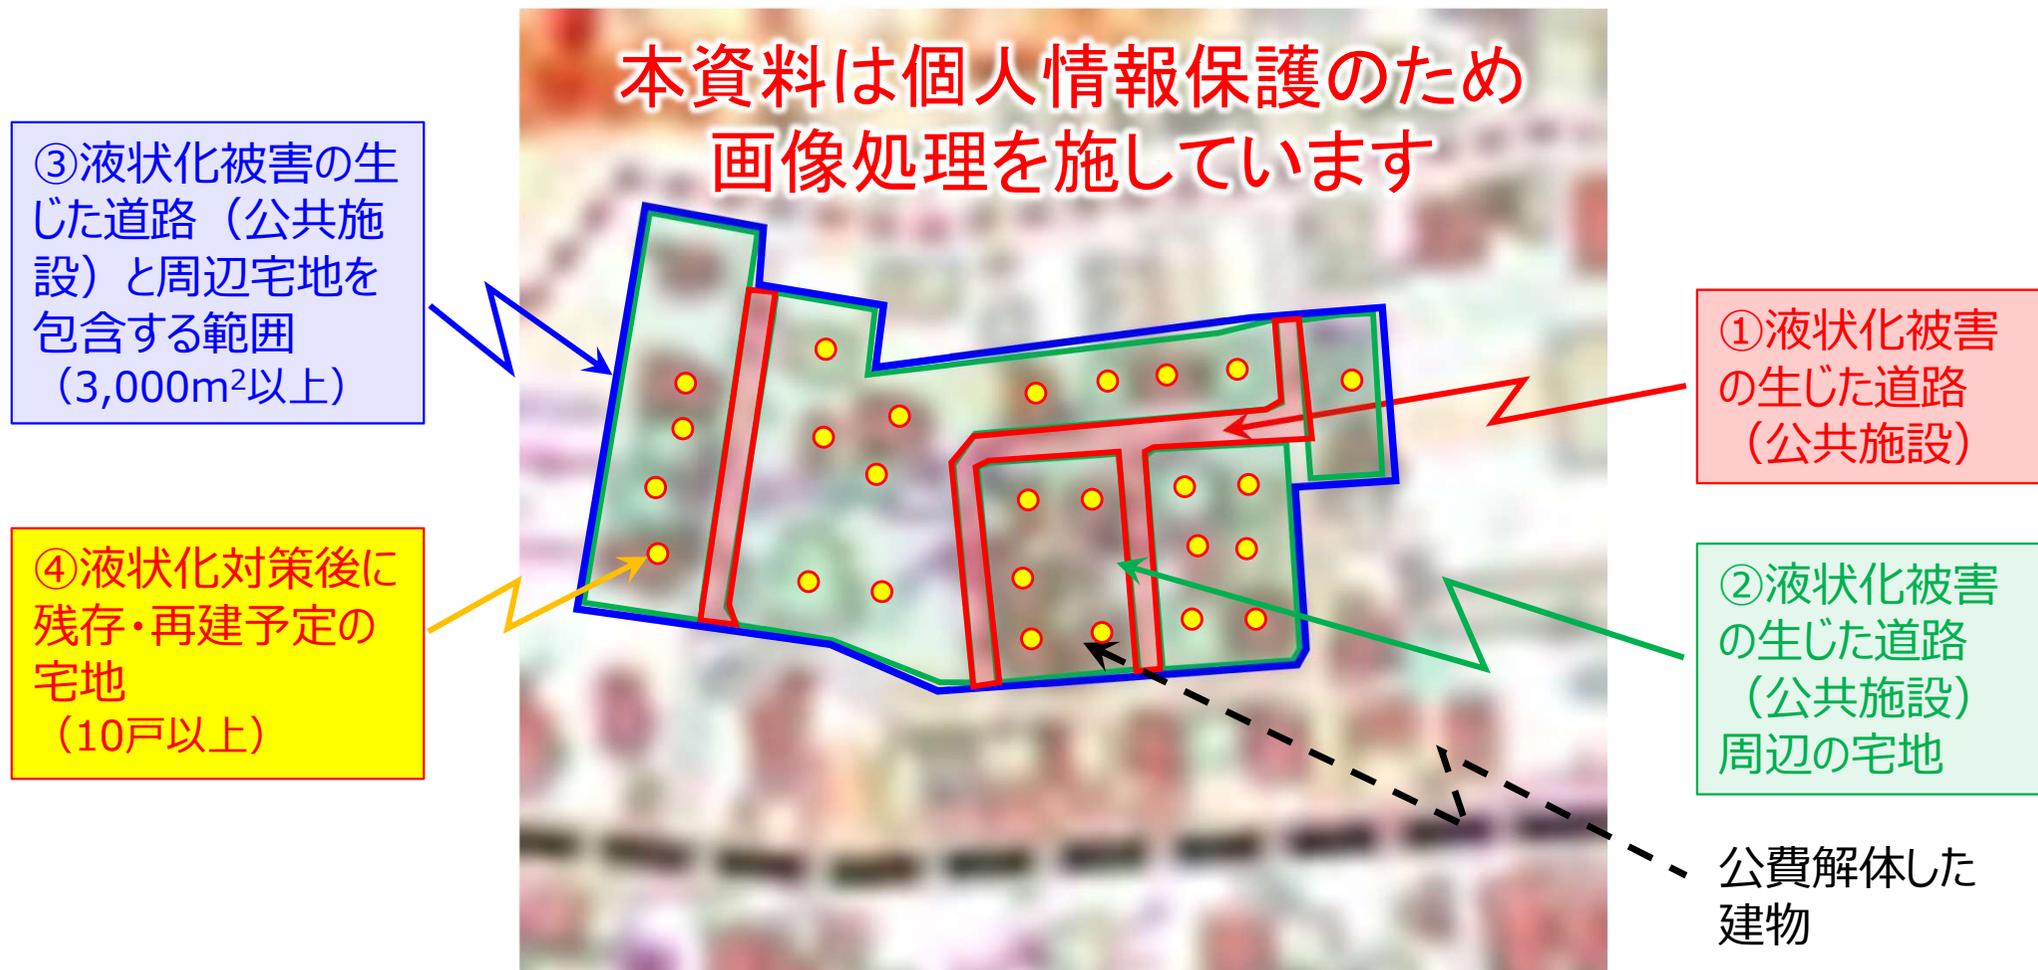
○ 対策実施範囲の設定及び適用工法設定のイメージを以下に示す。

- ・③及び④を満たせば対策実施範囲に選考
- ・地盤改良工法又は地下水位低下工法の適用が可能なら液状化防止対策事業の対策実施範囲に設定
