内灘町液状化対策技術検討会議 (第1回)

会議資料

内灘町

令和7年11月27日

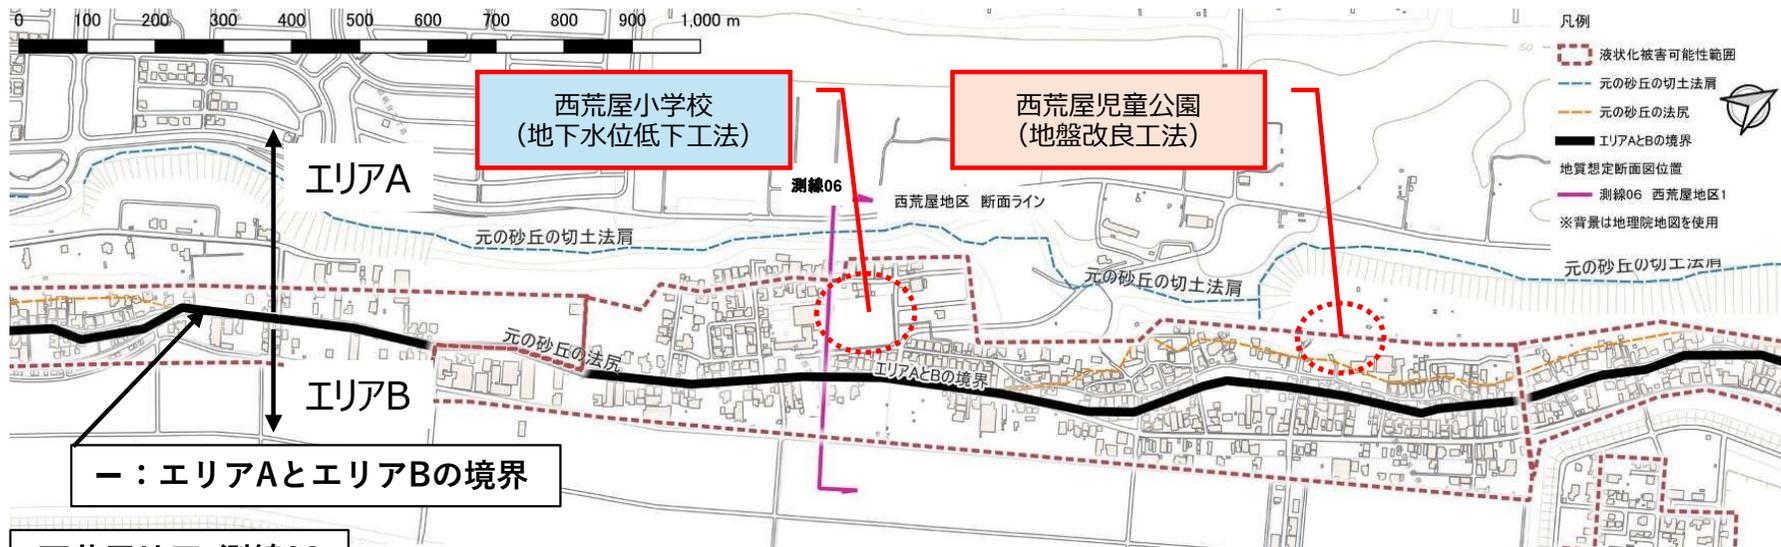
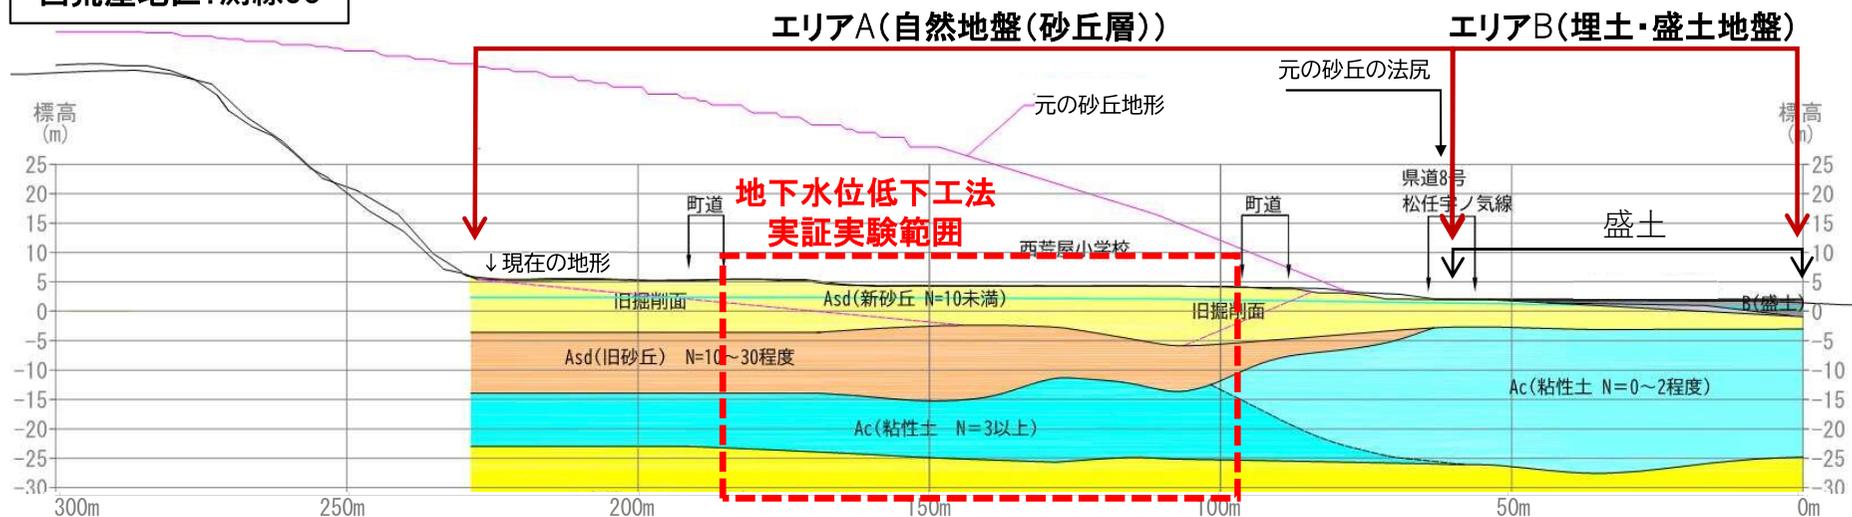
内灘町西荒屋地区の地形・地質・地下水の状況

- エリアAの実証実験箇所は、地表面標高が概ねT.P.+6m以下で地下水位がGL-0.5~-2.5mと浅い位置にある液状化被害可能性範囲が分布している「西荒屋小学校」(地下水位低下工法)と「西荒屋児童公園」(地盤改良工法)を選定。

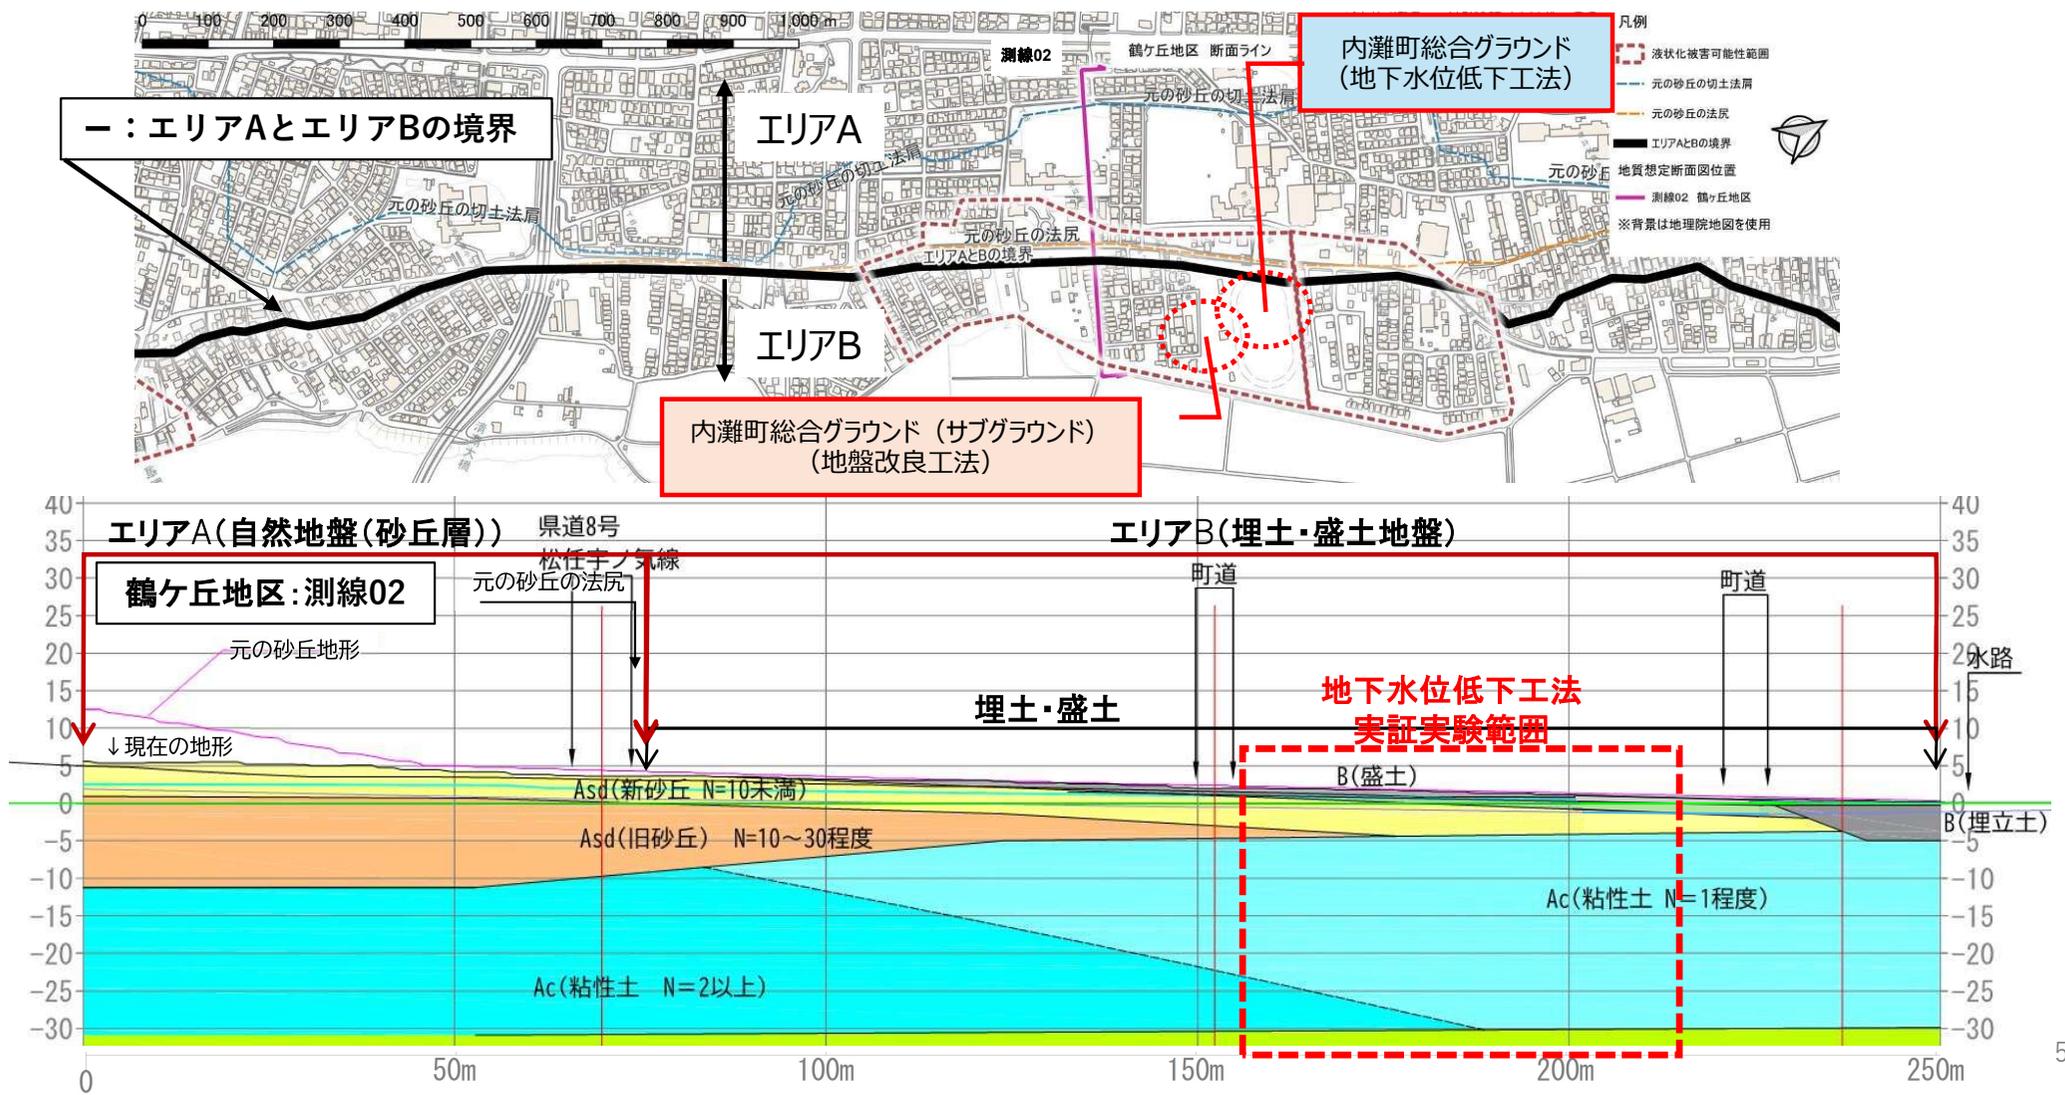
内灘町鶴ヶ丘地区の地形・地質・地下水の状況

- エリアBの実証実験箇所は、地表面標高が概ねT.P.+6m以下で地下水位がGL-0.5~-1.5mと浅い位置にある液状化被害可能性範囲が分布している「内灘町総合グラウンド」(地下水位低下工法)と「内灘町総合グラウンド(サブグラウンド)」(地盤改良工法)を選定。

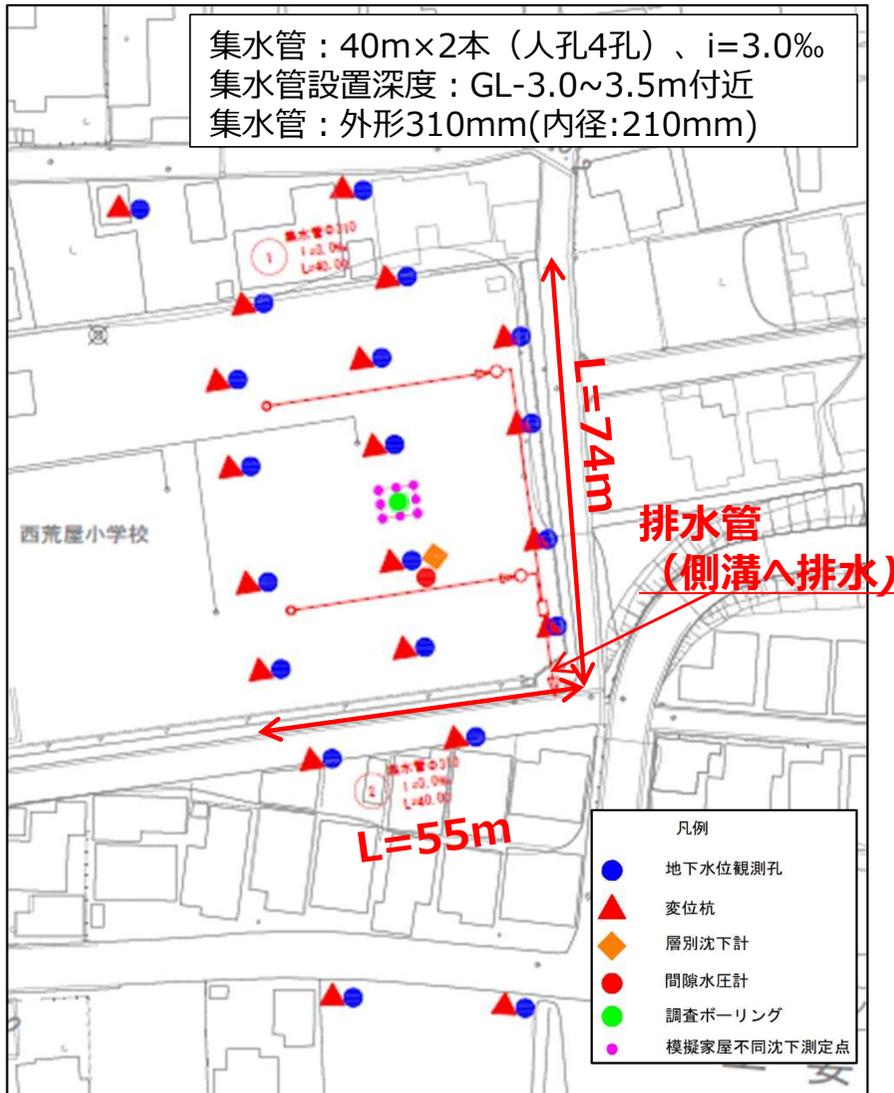
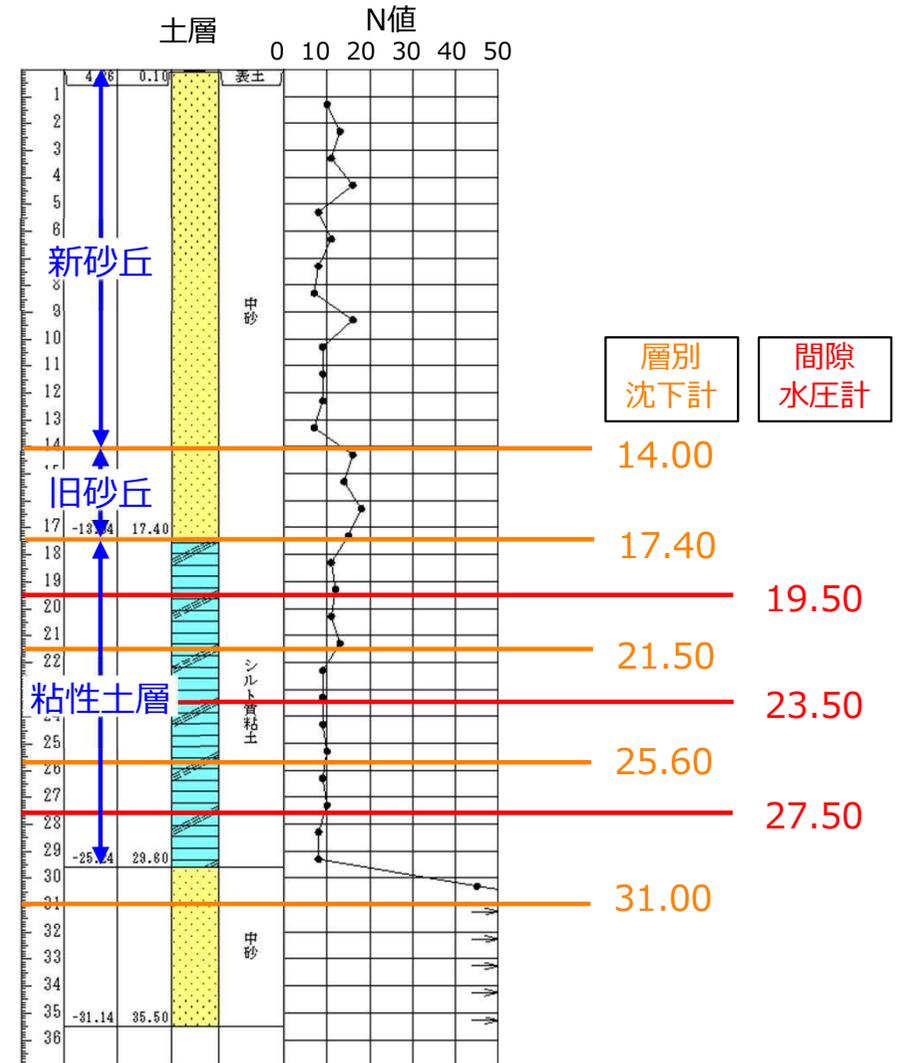
調査ボーリング結果および計器の設置深度

観測項目	施工前ボーリング	地下水位観測孔	既設井戸	集水量(排水量)	地表面沈下量	層別沈下量	間隙水圧(粘性土層)	模擬家屋不同沈下量	周辺家屋調査
数量	1本	20箇所	14箇所程度	1箇所	20箇所	1箇所(5深度)	1箇所(3深度)	9箇所	30箇所程度

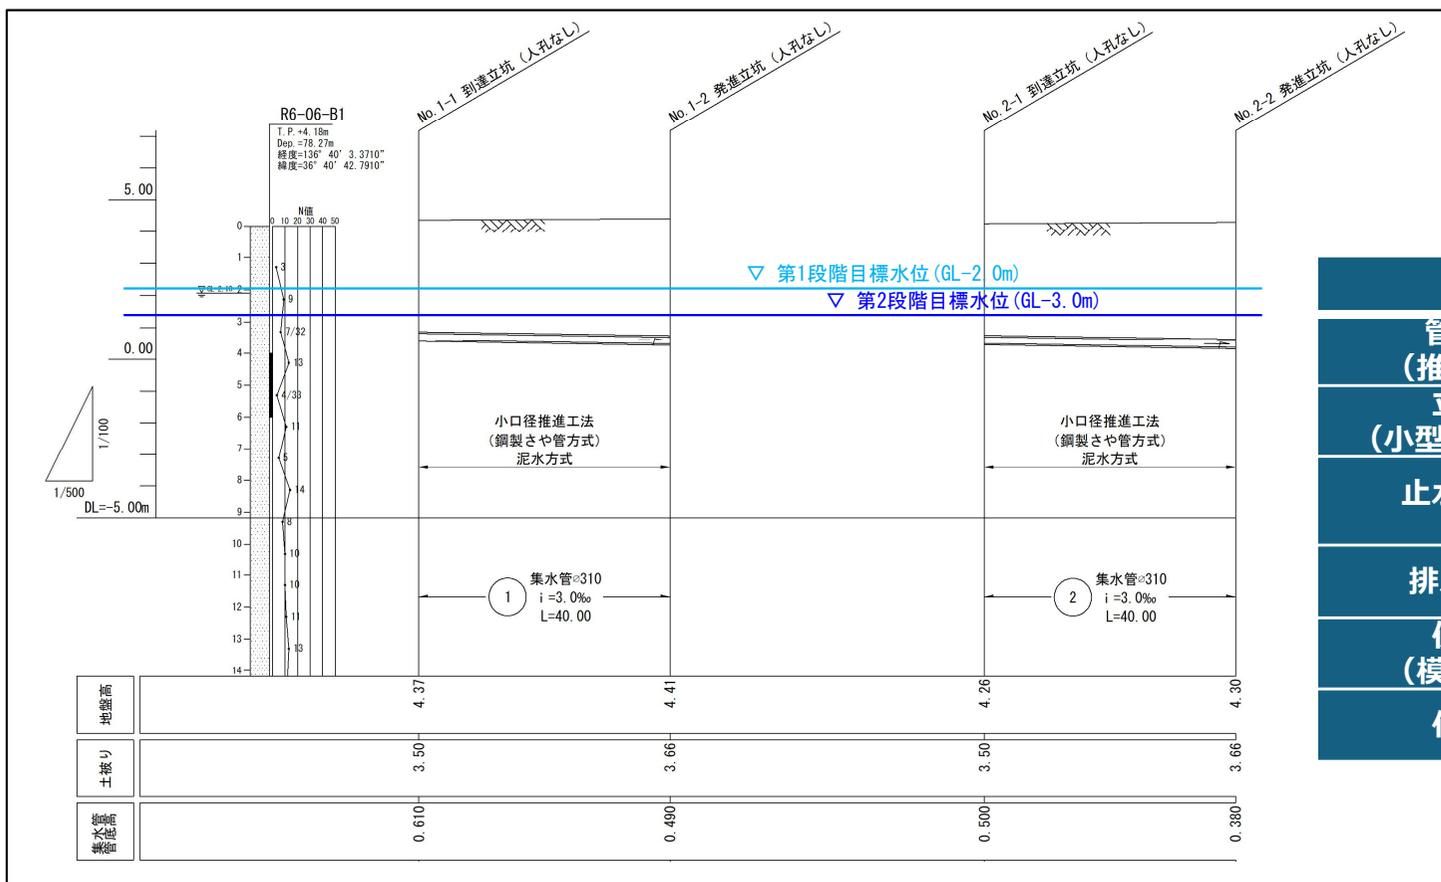
実験段階	エリアA (西荒屋小学校)
第1段階	目標水位※： GL-2.0m (立坑水位〔目安値〕： GL-2.5m)
第2段階	目標水位※： GL-3.0m (立坑水位〔目安値〕： GL-3.5m)
備考	集水管設置深度： 約4.7m

工種	エリアA (西荒屋小学校)
管きよ工 (推進工法)	延長 : 80.0m
立坑工 (小型ケーシング)	箇所数 : 4箇所
止水矢板工	—
排水ポンプ	台数 : 2台 (φ50×0.75kw)
仮設工 (模擬家屋)	敷鉄板等 : 1式
付帯工	1式

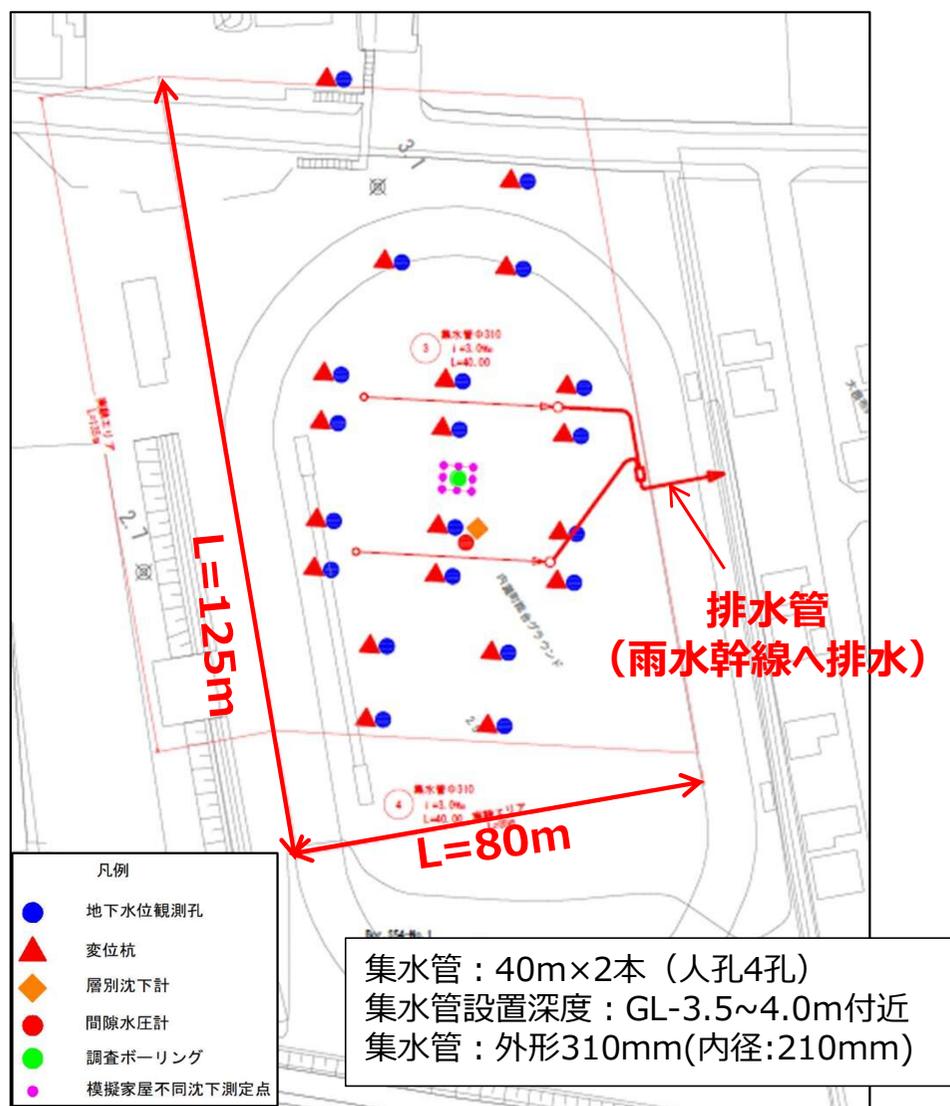
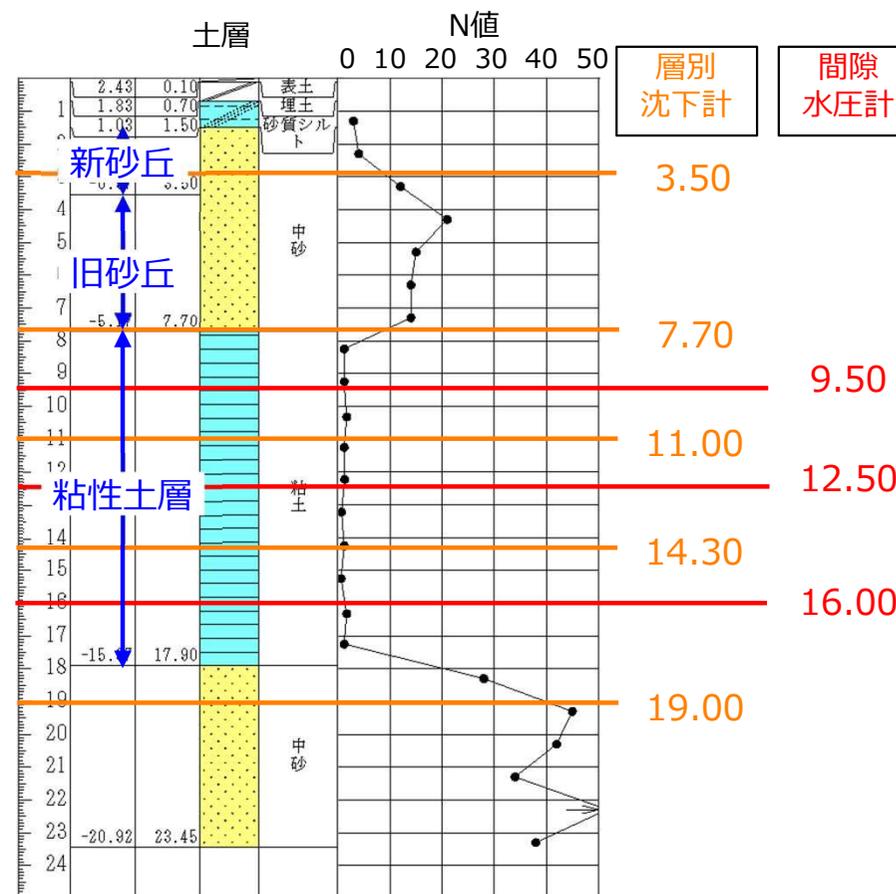
調査ボーリング結果および計器の設置深度

観測項目	施工前ボーリング	地下水位観測孔	既設井戸	集水量(排水量)	地表面沈下量	層別沈下量	間隙水圧(粘性土層)	模擬家屋不同沈下量	周辺家屋調査
数量	1本	18箇所	調査中	1箇所	18箇所	1箇所(5深度)	1箇所(3深度)	9箇所	30箇所程度

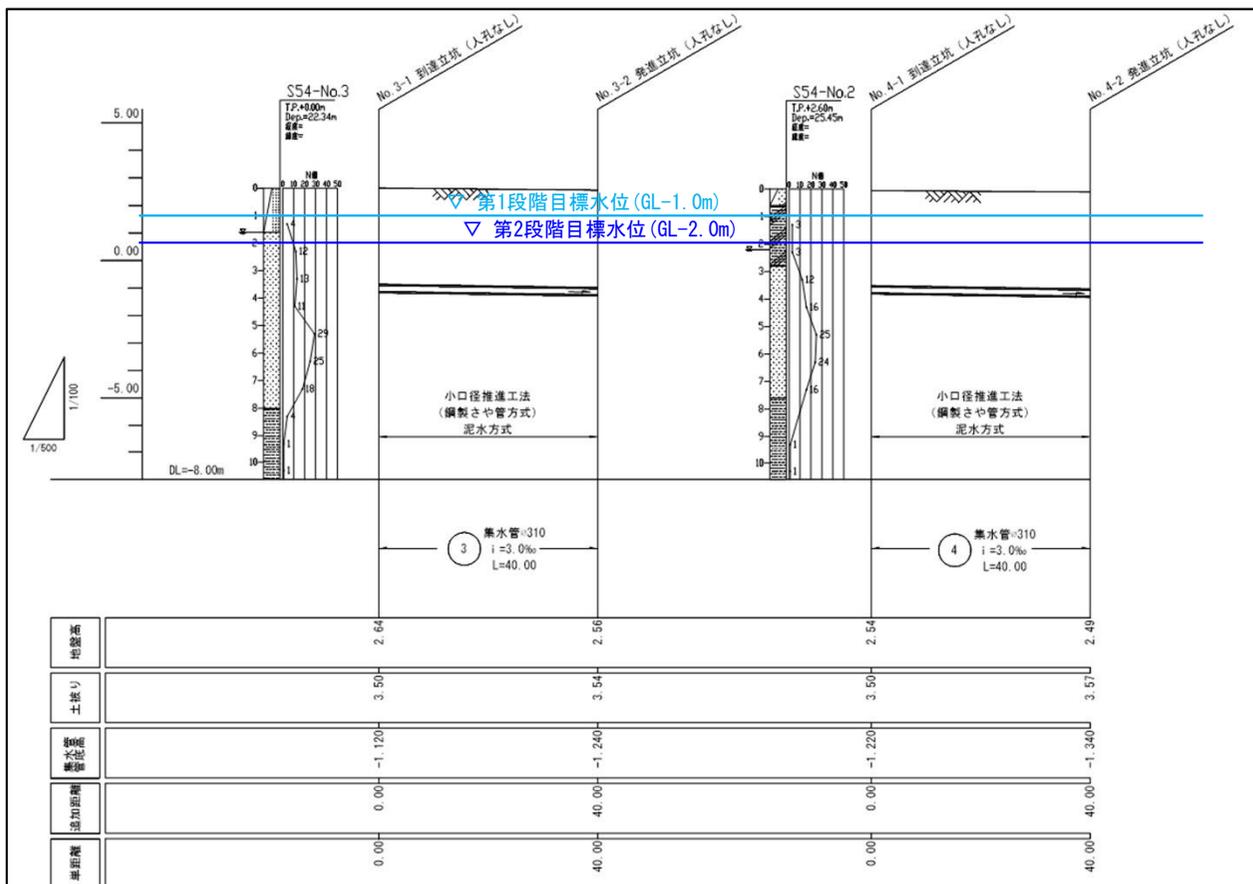
実験段階	エリアB (内灘町総合グラウンド)
第1段階	目標水位※ : GL-1.0m (立坑水位〔目安値〕 : GL-1.5m)
第2段階	目標水位※ : GL-2.0m (立坑水位〔目安値〕 : GL-2.5m)
備考	集水管設置深度 : 約3.8m

工種	エリアB (内灘町総合グラウンド)
管きよ工 (推進工法)	延長 : 80.0m
立坑工 (小型ケーシング)	箇所数 : 4箇所
止水矢板工	—
排水ポンプ	台数 : 2台 (φ50×0.75kw)
仮設工 (模擬家屋)	敷鉄板等 : 1式
付帯工	1式

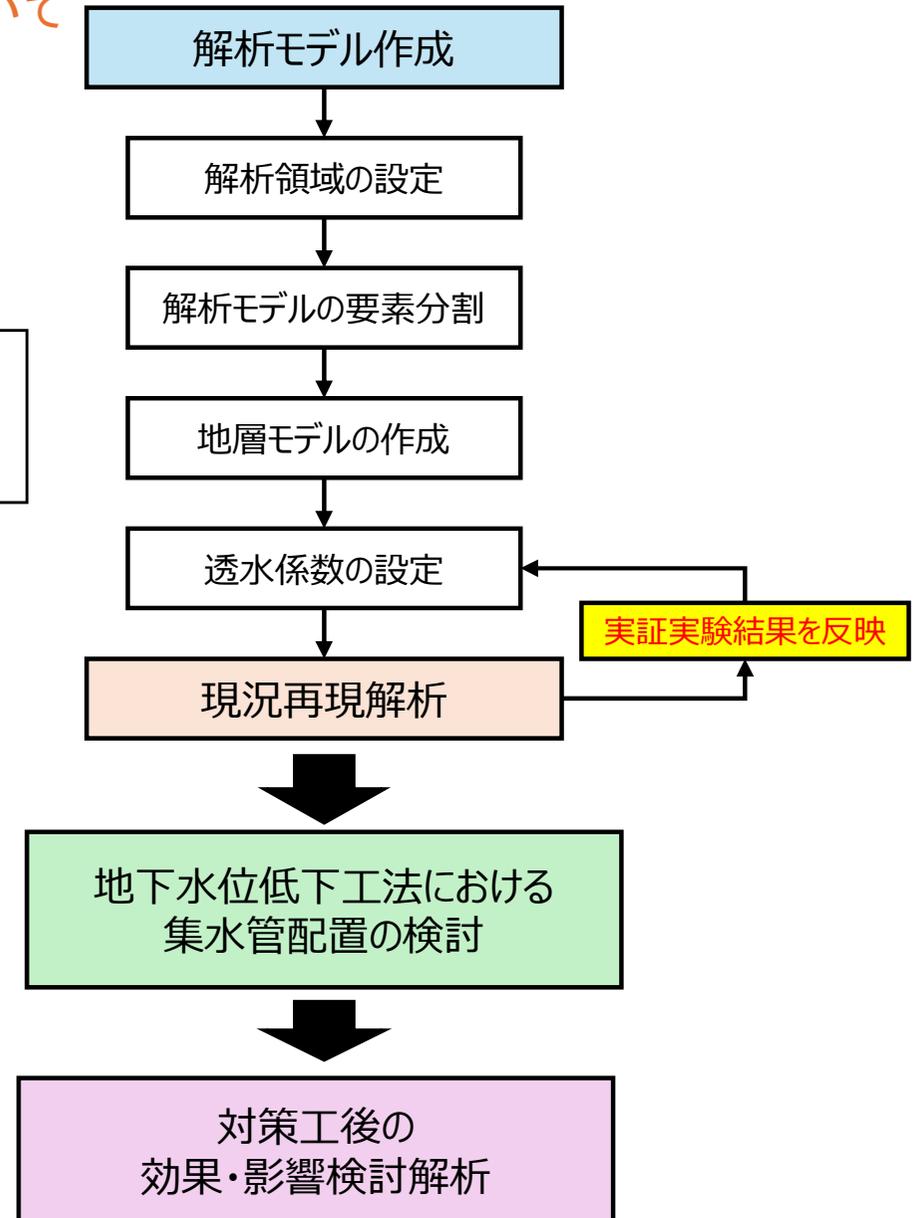
三次元浸透流解析
解析フロー図

実証実験結果によって得られた地下水位低下工法による地下水挙動を基に、より実地盤に近い条件となるように解析条件を精査し、三次元浸透流解析を実施する。

地下水位低下によって有効上載圧が増加し、下位の粘性土層の圧密沈下を引き起こす可能性がある。
実証実験においては地下水位を段階的に下げることで事前に実施している圧密沈下検討と併せて、実証実験における動態観測を基に圧密沈下に関する影響検討を行う。

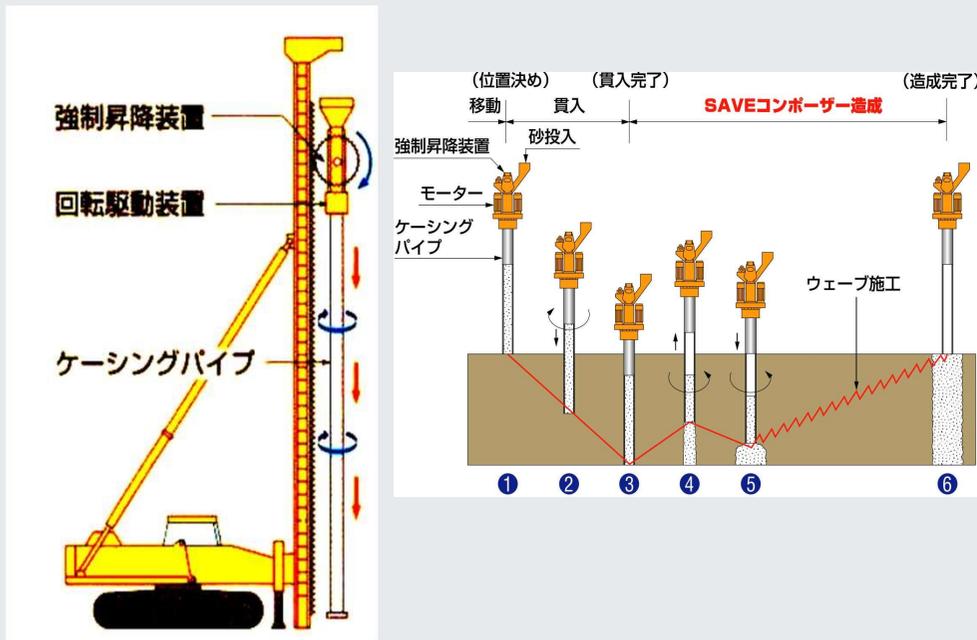
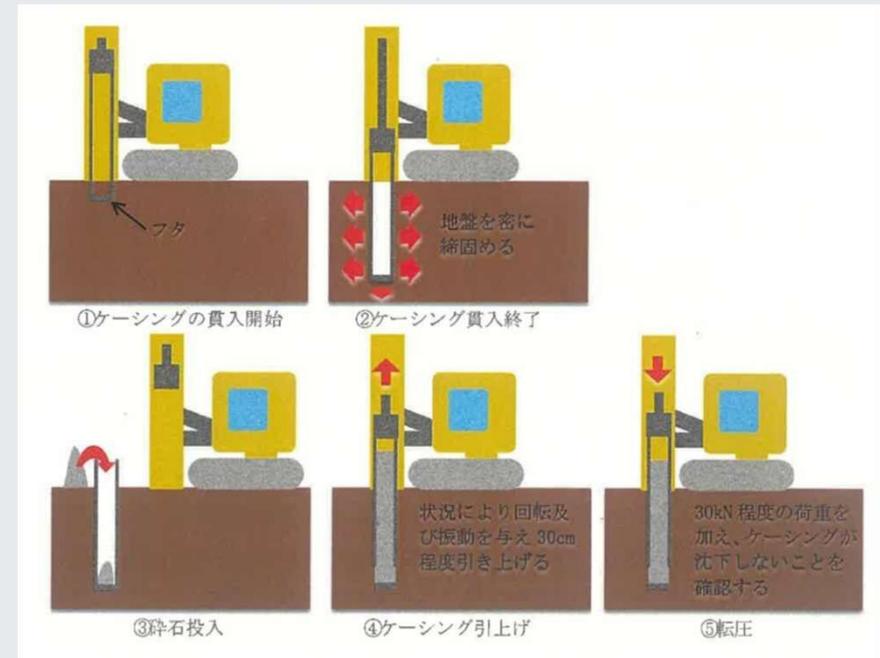
一般的なサンドコンパクションパイルコンパクションパイル工法（SCP工法）は地盤中に振動機を用いて良く締め固めた砂杭を造成する工法であるが、その改良原理から、施工時の周辺影響として振動・騒音・変位が生じる。本実証実験では、油圧式の強制昇降装置を用いてケーシングを回転圧入し、SCP工法よりも細かいピッチで打ち戻しを行う静的締固め砂杭工法を採用する。

碎石をパイル状に無排土で打設することで、緩く堆積した砂地盤の密度を増大させる工法となる。主に小規模建築物を対象としているため、低振動・低騒音のため市街地などと隣接した場所での施工も可能であり、無排土の施工が可能である。残土が発生しないことに加え、土木で用いられる液状化対策工法に比べて改良径が小さく、施工機械が小型であるため施工期間が短い。

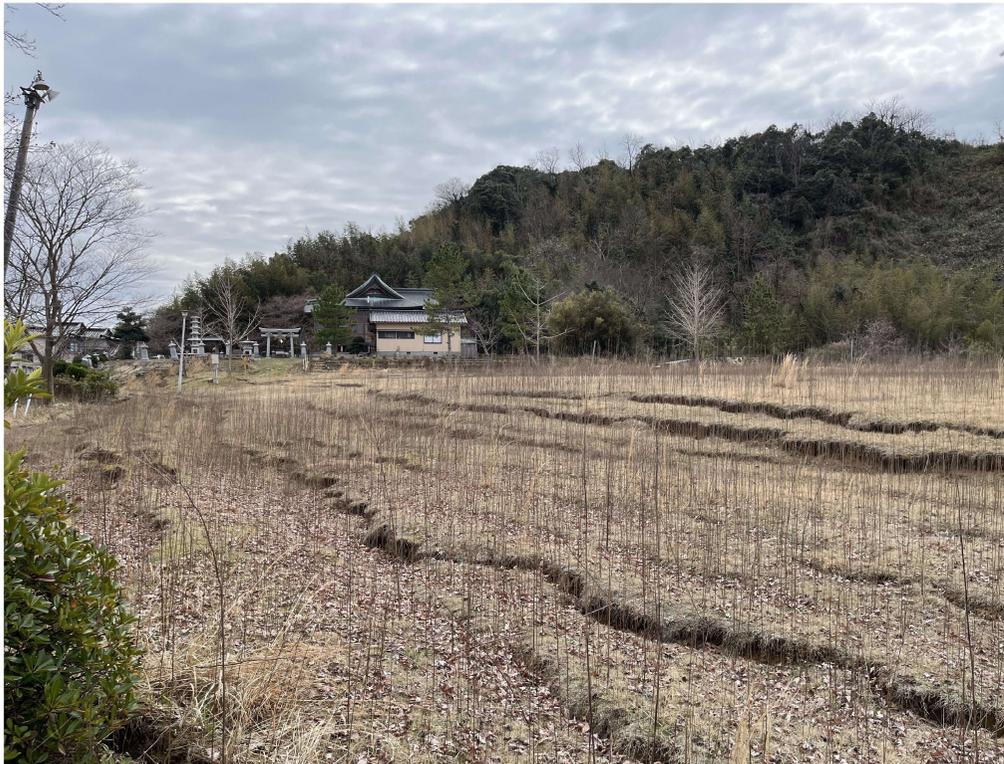
図 地盤改良工法エリアA 状況写真

実証実験用地の南側に蛭児神社、東側に西荒屋公民館が隣接する。震災前には東側に北部保育所が存在したが、2025年3月時点で解体撤去されている。児童公園の園地は、液状化に伴う側方流動により階段状に地盤が変形している。このため、実証実験に際しては整地が必要となる。

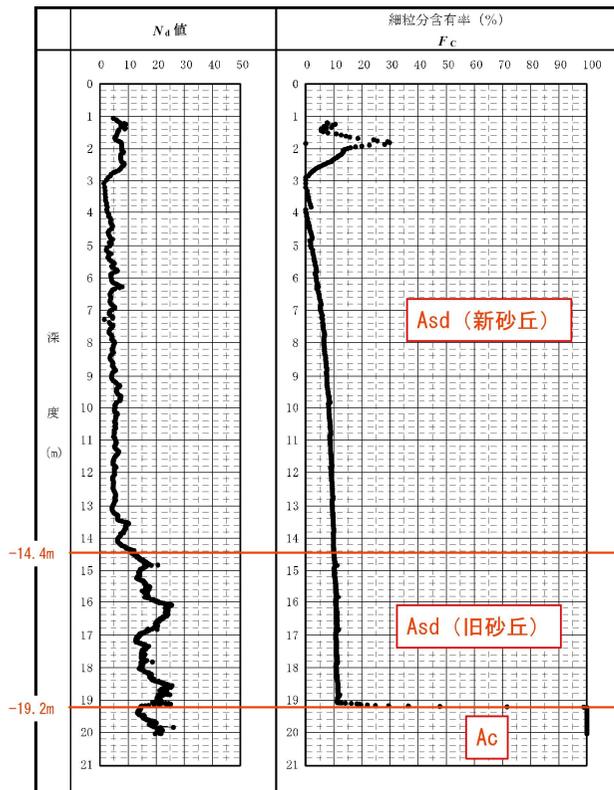
図 R6-07-P1

- 標高-15m付近まで砂丘層が分布する。
- 砂丘層は、N値10を境に新・旧に区分した。
- 切土部の新砂丘のN値は、切土による除荷により概ね10未満の低いN値になったと考えられる。
- 干拓地側については、盛土層が分布する。
- 砂丘層・盛土層下部には、N値0~1程度の粘性土層が分布する。

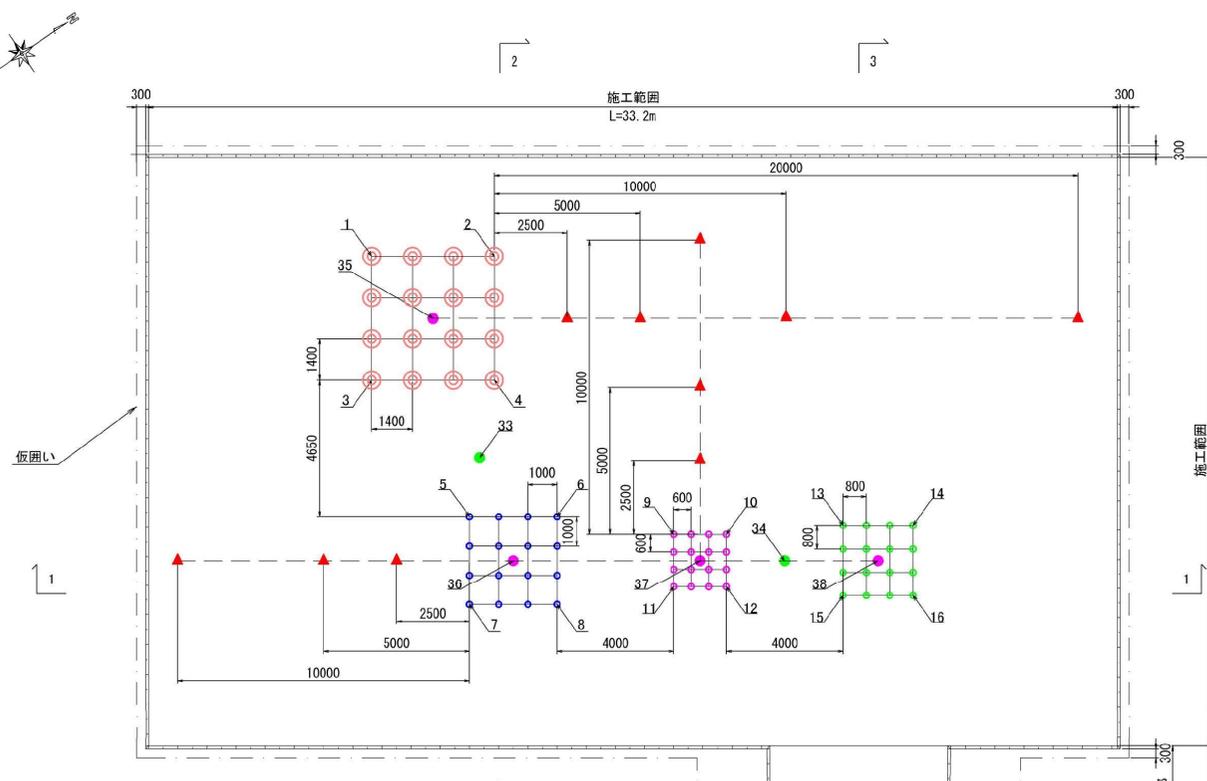
静的締固め工法	小型密度増大工法
ケース数	1ケース	3ケース (打設間隔: 0.6m、0.8m、1.0m)
実験仕様	<ul style="list-style-type: none"> 改良径 : $\phi 600\text{mm}$ 対策深度: 新砂丘下端まで 打設間隔: 液状化判定により設定 → 「R6-07-P1」液状化判定結果より$\square 1.4\text{m}$に設定、施工前ボーリング結果にて見直しを予定 	<ul style="list-style-type: none"> 改良径 : $\phi 200\text{mm}$ (CDP工法 施工径) 対策深度: 新砂丘下端まで ※施工機械の能力により最大深度6m 打設間隔: 0.6m、0.8m、1.0m

凡例	
▲	地表面変位 (変位杭)
●	調査ボーリング [施工前, 標準貫入試験, 土の粒度試験, 土の液性限界・塑性限界試験]
●	調査ボーリング [施工後, 標準貫入試験, 土の粒度試験, 土の液性限界・塑性限界試験]
○	小型密度増大工法 $\phi=200\text{mm}$, $ap=8.7\%$ ($\square 0.6\text{m} \times 0.6\text{m}$)
○	小型密度増大工法 $\phi=200\text{mm}$, $ap=4.9\%$ ($\square 0.8\text{m} \times 0.8\text{m}$)
○	小型密度増大工法 $\phi=200\text{mm}$, $ap=3.1\%$ ($\square 1.0\text{m} \times 1.0\text{m}$)
⊙	静的締固め工法 $\phi=600\text{mm}$, $ap=14.4\%$ ($\square 1.4\text{m} \times 1.4\text{m}$)

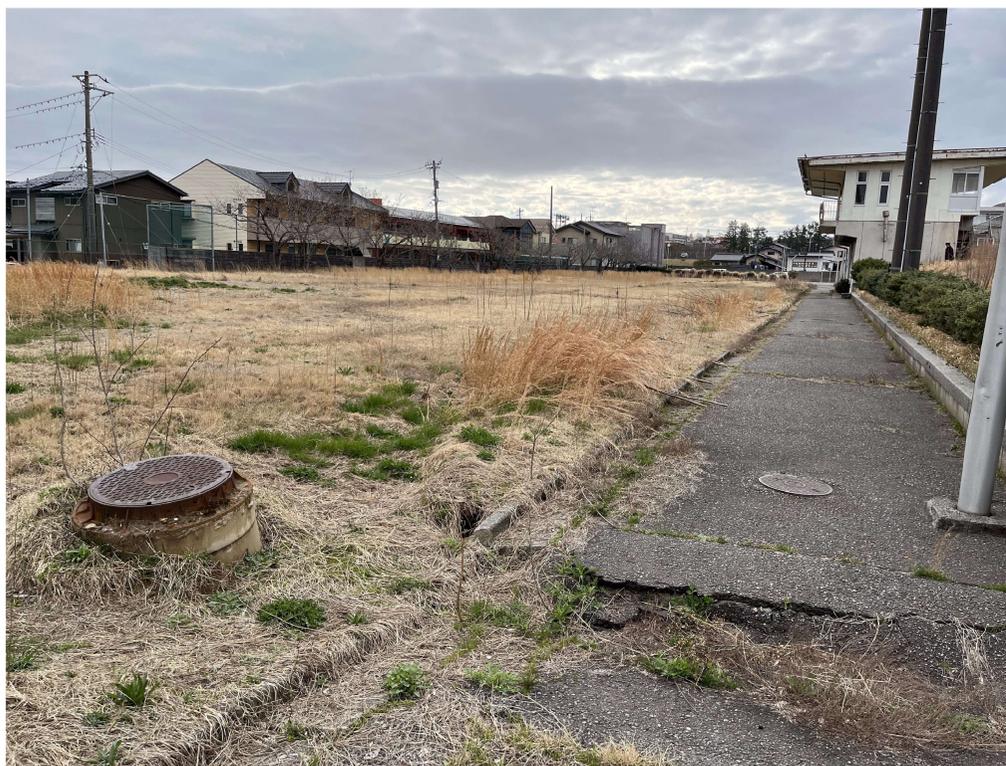
図 地盤改良工法エリアB 状況写真

実証実験用地は、内灘総合グラウンドのサブグラウンドであり、液状化により地盤が沈下した形跡が見受けられ、マンホールの浮き上がりや建屋基礎の抜け出しが確認できる。
