内灘町液状化対策技術検討会議 (第2回)

会議資料

内灘町

令和8年 2月18日

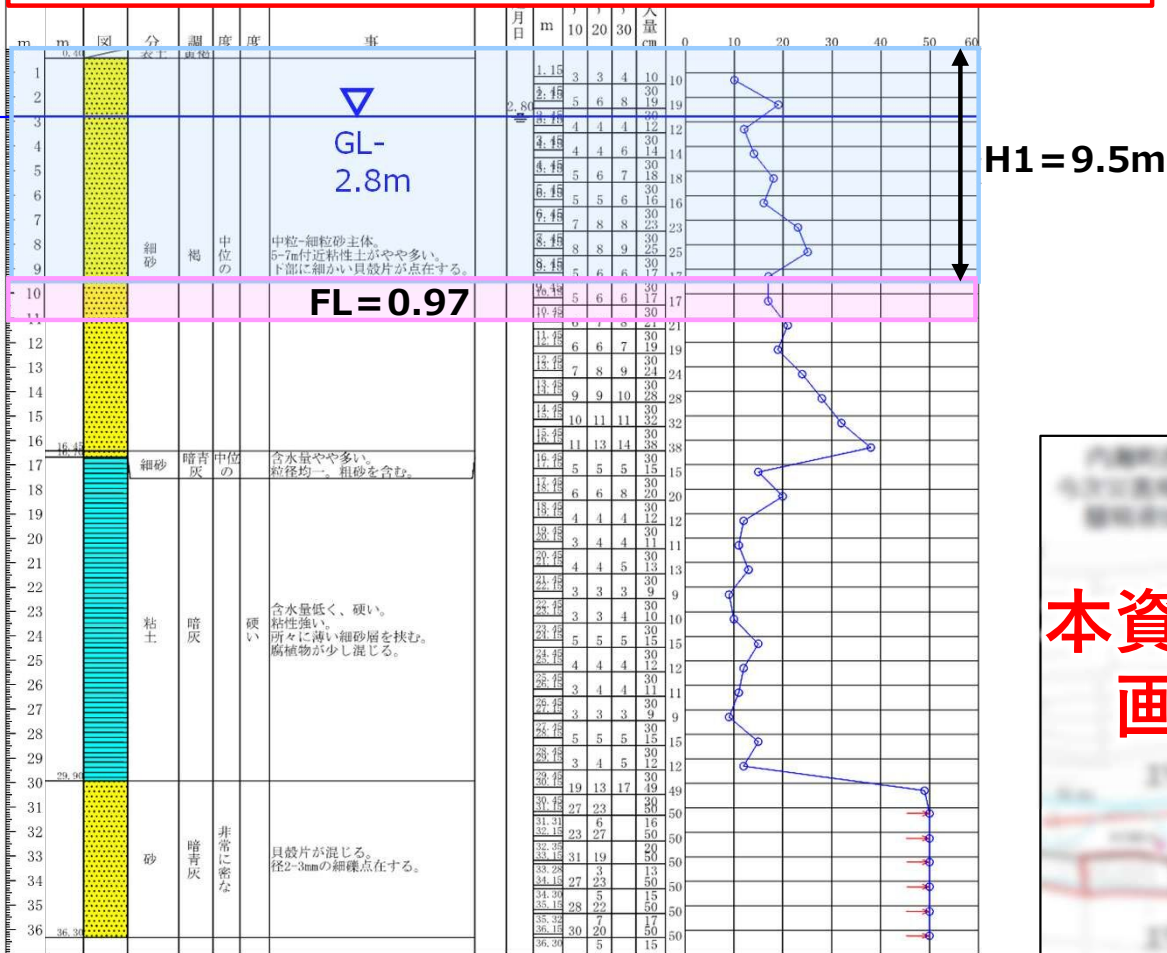
3-①：簡易液状化判定のH1-PL図において、非液状化層H1が9.5mにも関わらず、変状有となっているデータはあるが、これはどのような理由か。

N値が10以上(最大38)と高く、液状化しない(FL>1) ことが要因。

→周辺よりもN値が高く、特異点。

浅部は新砂丘であると考えられるものの、N>10となる。

土(砂)採取場、西荒屋小学校建築・増築時等の土工の履歴等によって締固められている可能性があるかと推定

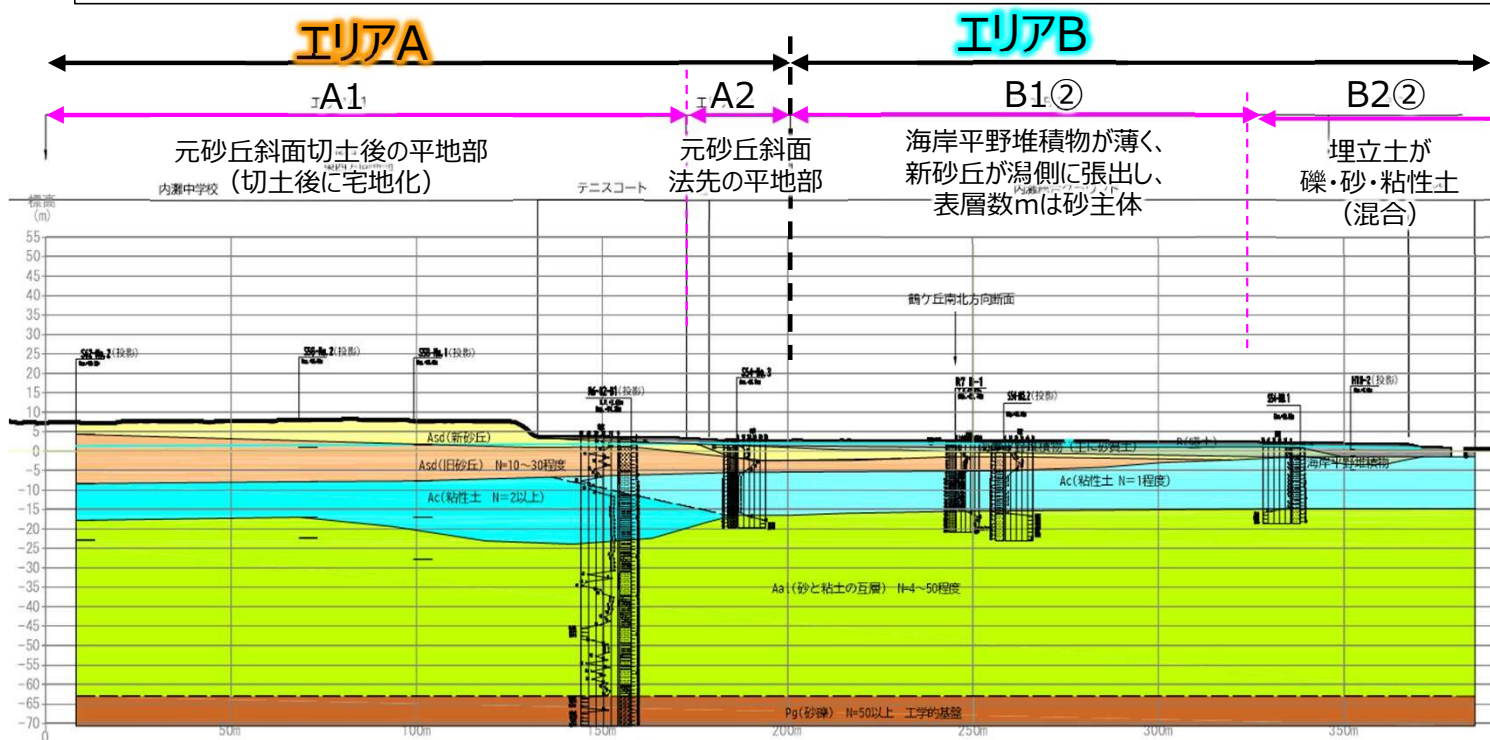
○代表断面 (南部：鶴ヶ丘地区)

エリアAはA1~2、エリアBはB1②~B2②が主に出現する。

⇒B1②は海岸平野堆積物、新砂丘の張り出し部等の砂主体の土層が堆積、下位は沖積粘性土。

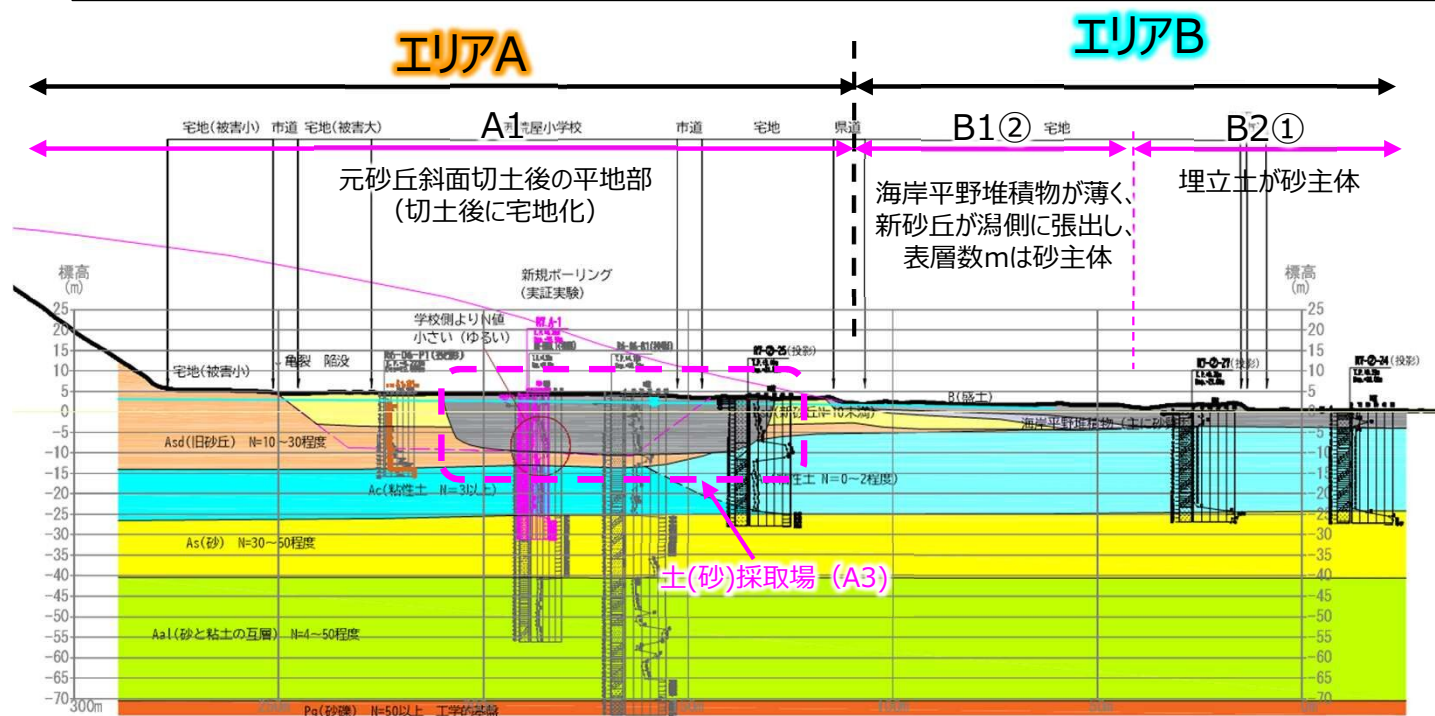
○代表断面 (北部：西荒屋地区)

エリアAはA1、エリアBはB1②～B2①が出現する。

⇒エリアA内に特異点 (図中：A3土(砂)採取場) あり。

エリアBの浅層は新砂丘～埋立土・海岸平野堆積物(砂主体)、下位は沖積粘性土。

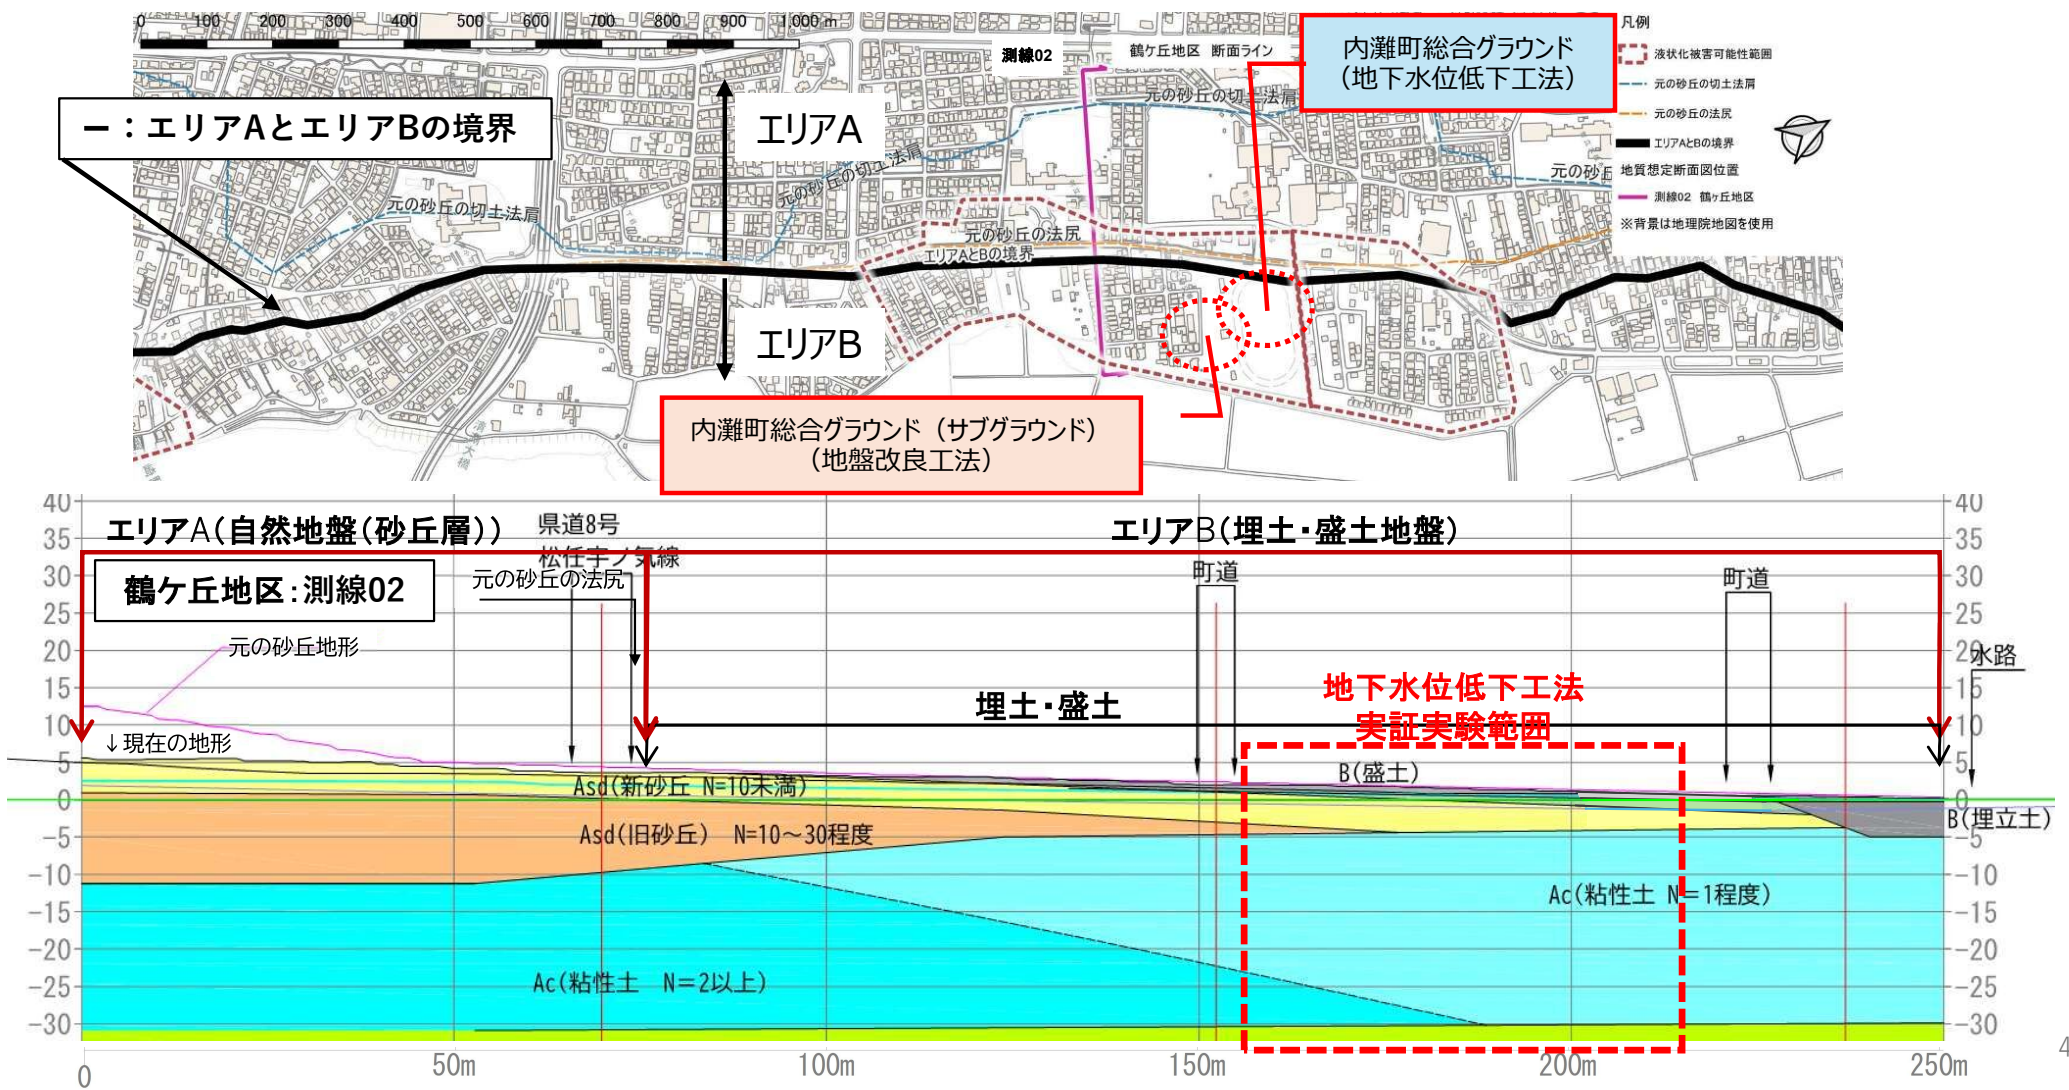
内灘町鶴ヶ丘地区の地形・地質・地下水の状況

- エリアBの実証実験箇所は、地表面標高が概ねT.P.+6m以下で地下水位がGL-0.5~-1.5mと浅い位置にある液状化被害可能性範囲が分布している「内灘町総合グラウンド」（地下水位低下工法）と「内灘町総合グラウンド（サブグラウンド）」（地盤改良工法）を選定。

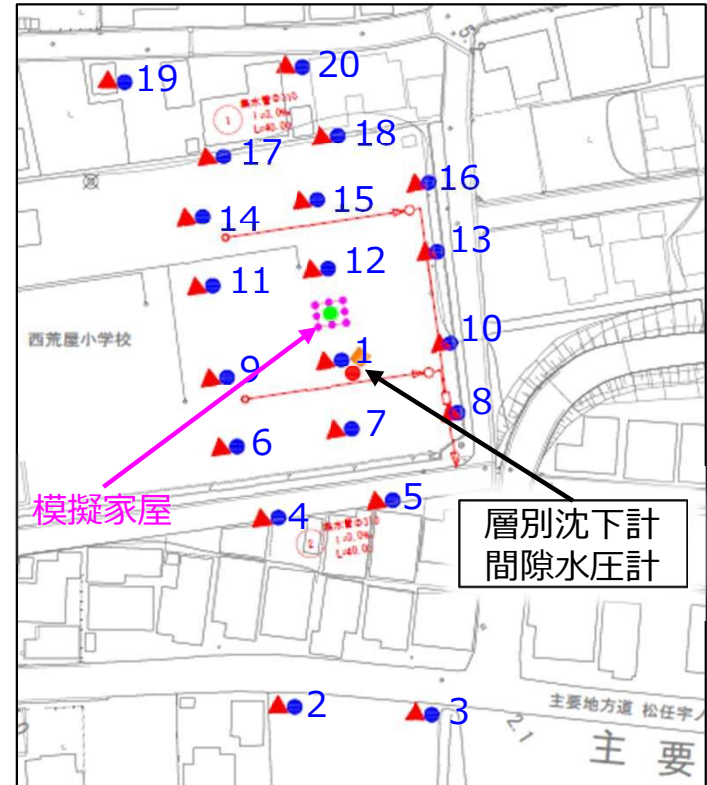
地表面沈下・不同沈下観測（エリアA 途中経過速報）

・実験開始～2/9時点の地表面沈下量は0～2mm程度。

・2/5時点の模擬家屋の傾斜角(rad)は最大0.4/1000と小さい

水位低下第1段階(GL-2.0m)における傾斜の限界値：1.5/1000

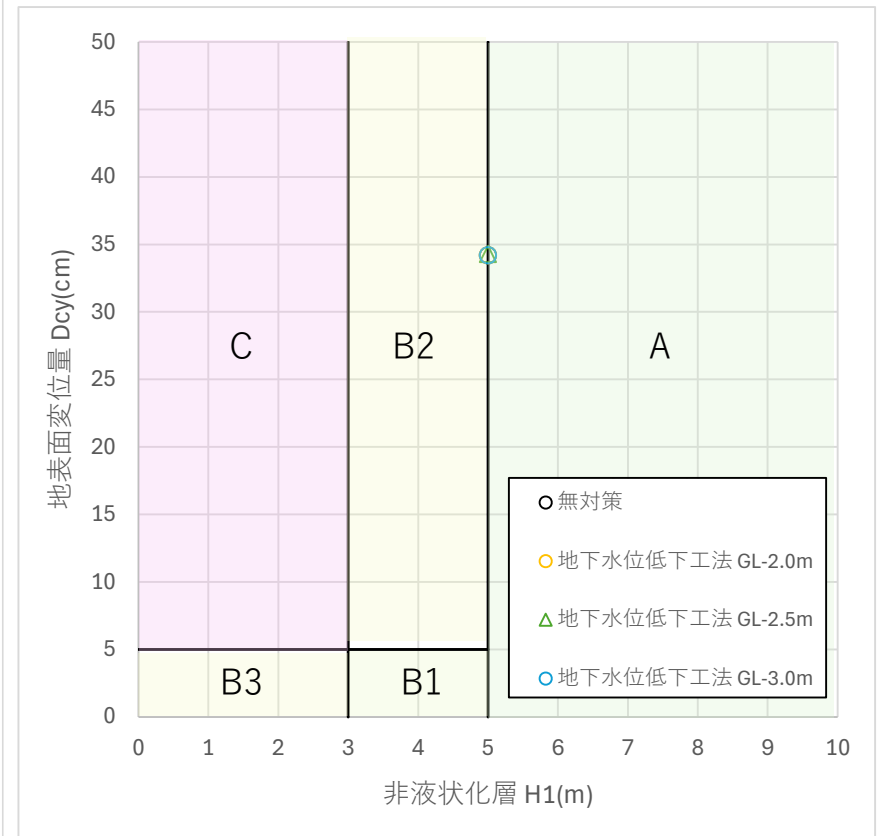
（参考）簡易液状化判定結果速報（エリアA：西荒屋小学校グラウンド）

- 実験サイト内で実施した「調査ボーリングA-1」について、今次災害規模の地震動で建築基準の簡易液状化判定を実施した（建築基準）。
- GL-5.0mまでは無対策の状態でも液状化抵抗率 $FL > 1.0$ となっており、地下水位を下げた場合でも非液状化層厚 $H1$ は変化しない。また、液状化判定結果も地下水位を下げたことによる変化はほとんどなく、 $H1$ と地表面変化量 Dcy による判定も変わらず「B2」判定となった。
- 今後、道路基準による簡易液状化判定を実施し、 $H1$ と液状の危険度を表す PL 値で同様の検討を行う。

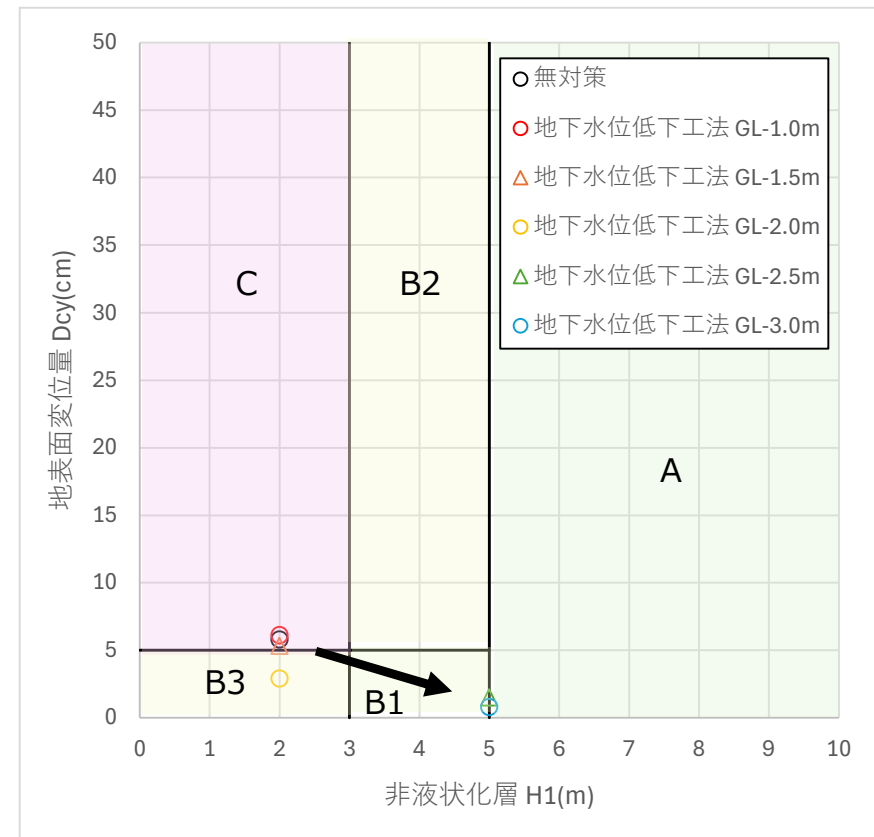
○GL-2.5mまで地下水を下げることで非液状化層厚H1が変化し、無対策及び低下後水位GL-1.5m以浅の条件で「C」判定から、低下後水位GL-2.5m以深の条件で「B1」となることを確認した。

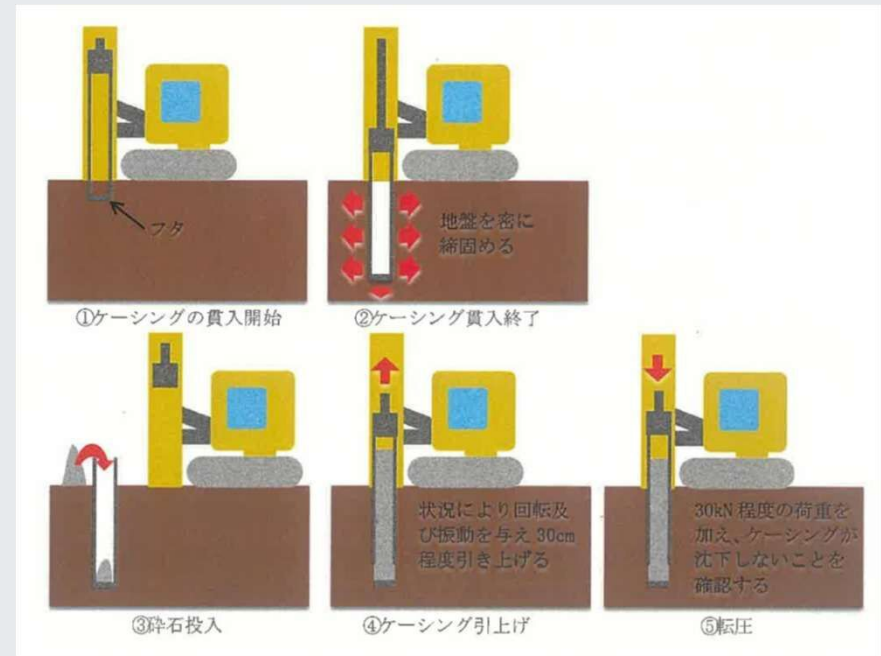
小型密度増大工法

碎石をパイル状に無排土で打設することで、緩く堆積した砂地盤の密度を増大させる工法となる。主に小規模建築物を対象としているため、低振動・低騒音のため市街地などと隣接した場所での施工も可能であり、無排土の施工が可能である。残土が発生しないことに加え、土木で用いられる液状化対策工法に比べて改良径が小さく、施工機械が小型であるため施工期間が短い。

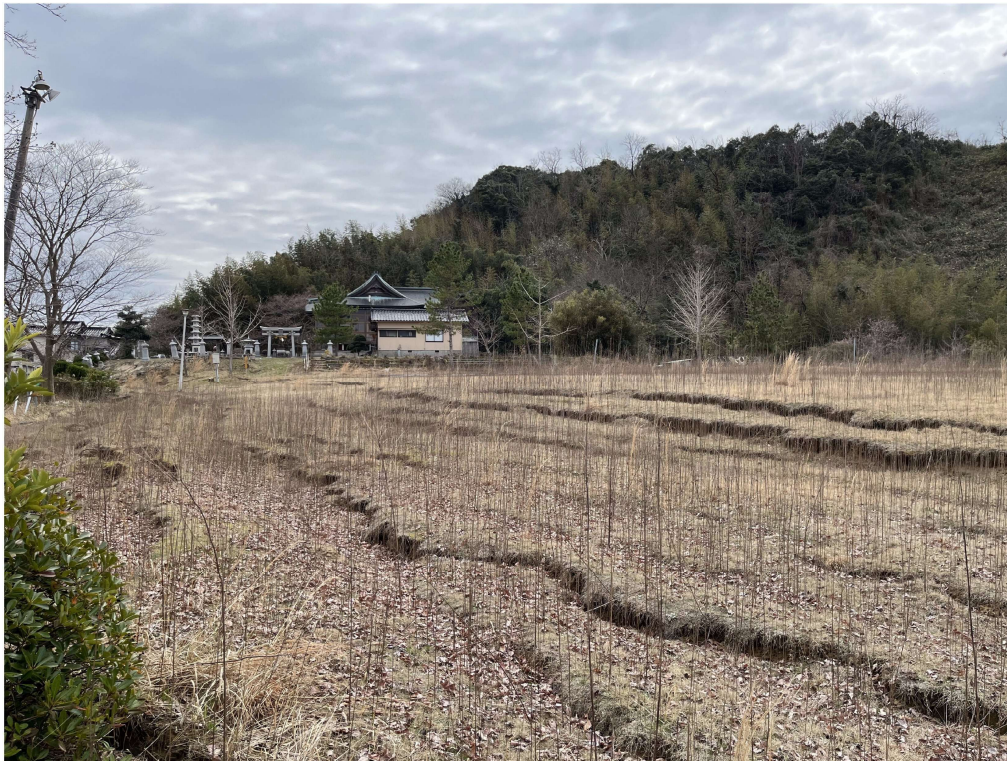
図 地盤改良工法エリアA 状況写真

実証実験用地の南側に蛭児神社、東側に西荒屋公民館が隣接する。震災前には東側に北部保育所が存在したが、2025年3月時点で解体撤去されている。児童公園の園地は、液状化に伴う側方流動により階段状に地盤が変形している。このため、実証実験に際しては整地が必要となる。

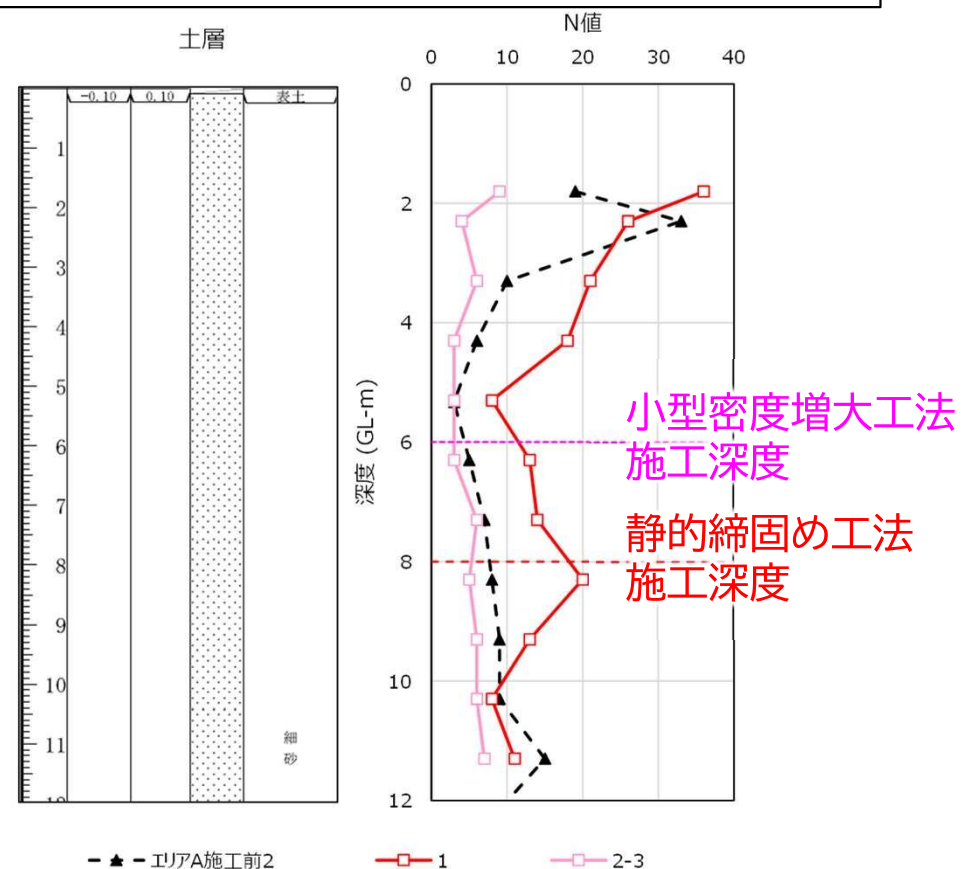
… 下端を除き、全体的にN値が高くなる傾向がみられるが、部分的にN値が低い箇所あり。
改良ピッチが狭くなるほどN値の増大効果が大きくなるという傾向はみられない。

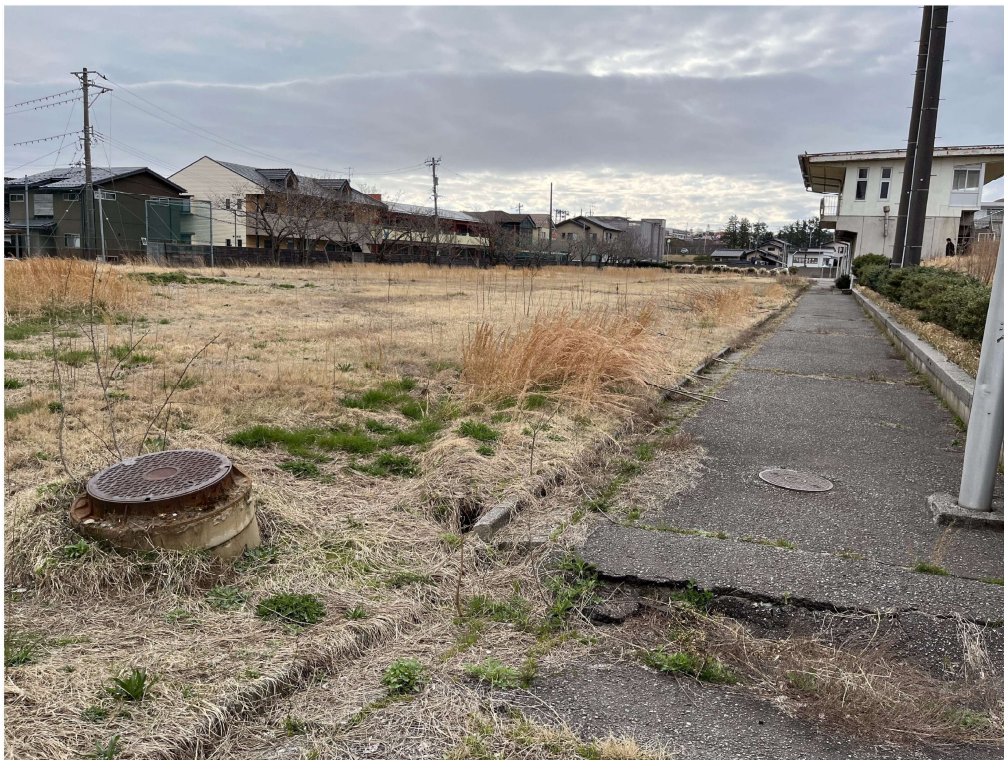
図 地盤改良工法エリアB 状況写真

実証実験用地は、内灘総合グラウンドのサブグラウンドであり、液状化により地盤が沈下した形跡が見受けられ、マンホールの浮き上がりや建屋基礎の抜け出しが確認できる。

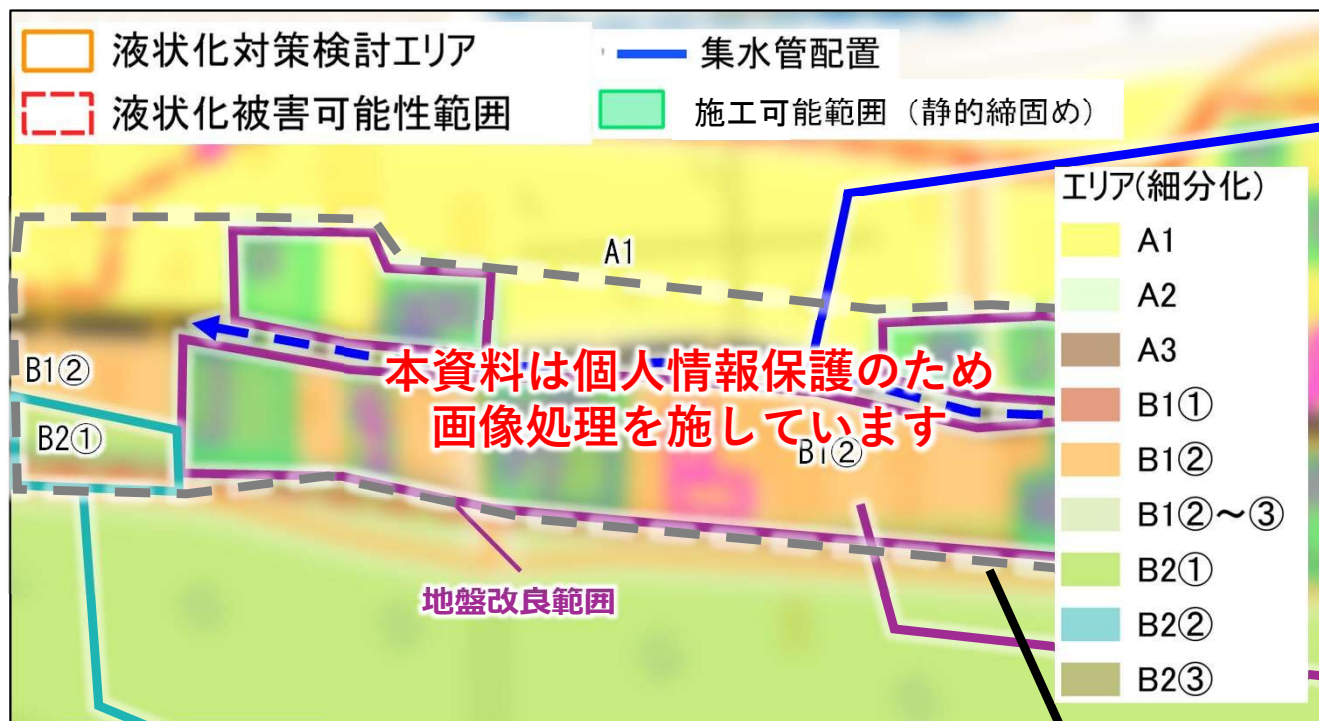
各液状化対策工法の適用範囲をゾーニングを実施したうえで経済性、施工性、即効性、対策効果の持続性、周囲への影響等を考慮し、対策工の組み合わせの合理化を図る。

→各工法の組み合わせとして最も省コストとなる組み合わせを検討
案①：地盤改良区間の集水管を敷設しない
案②：地盤改良区間の集水管を導水管とする

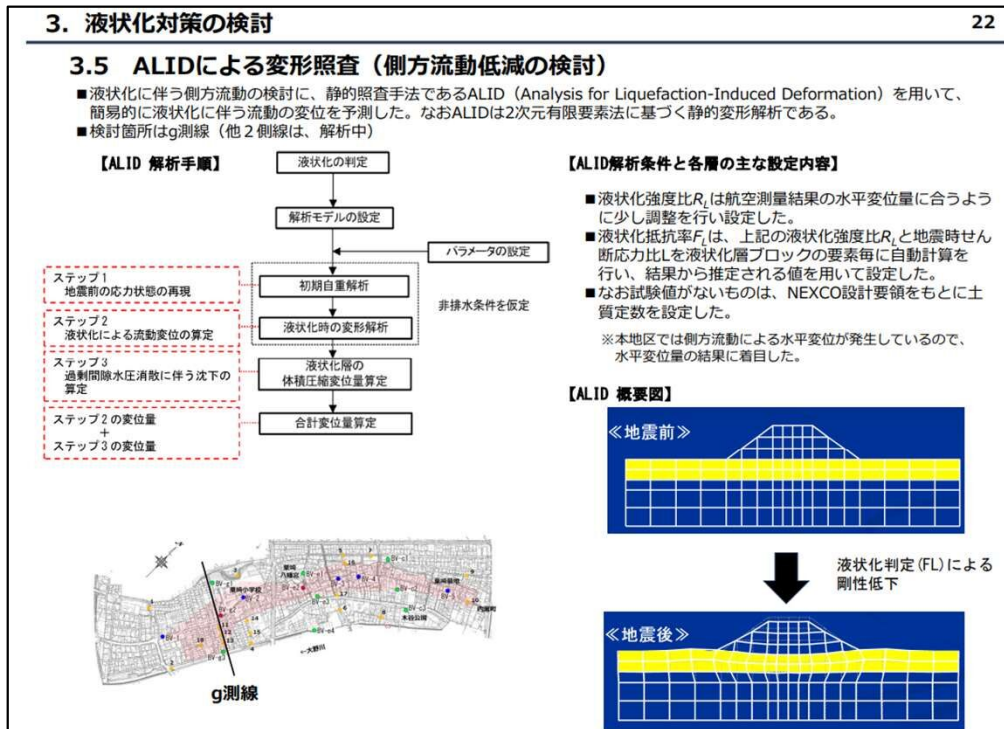
解析断面の模式図

→金沢市における前例を参考に、液状化流動解析(ALID)による解析を実施、対策効果の検証を行う。
