# 令和6年度 内灘町総合教育会議

令和6年能登半島地震被災状況  
について(教育委員会所管施設)

令和6年11月11日(月)

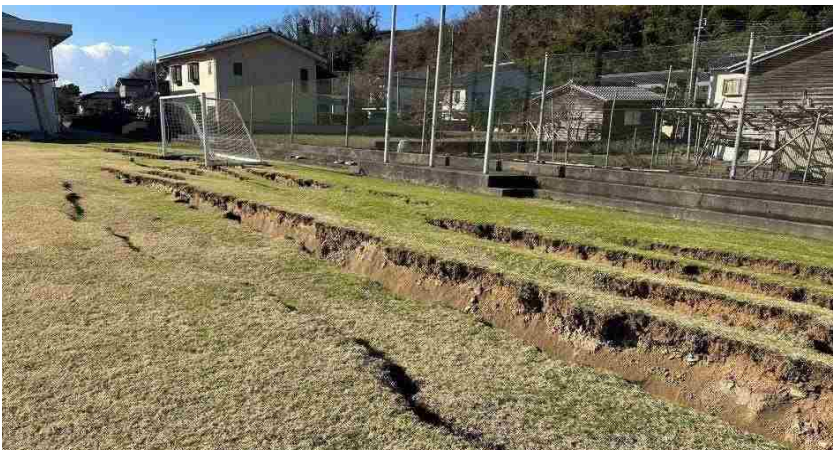
グラウンド

<被害状況>

- ・地割れ
- ・ブロック沈下

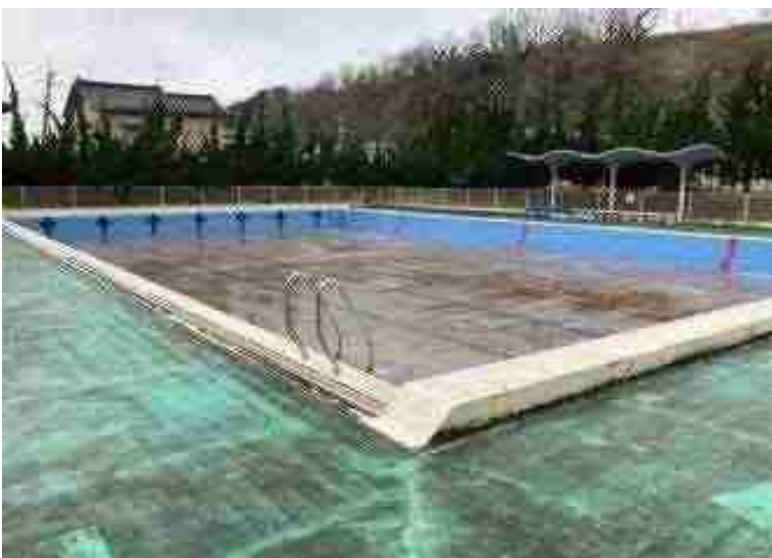
- ・漏水

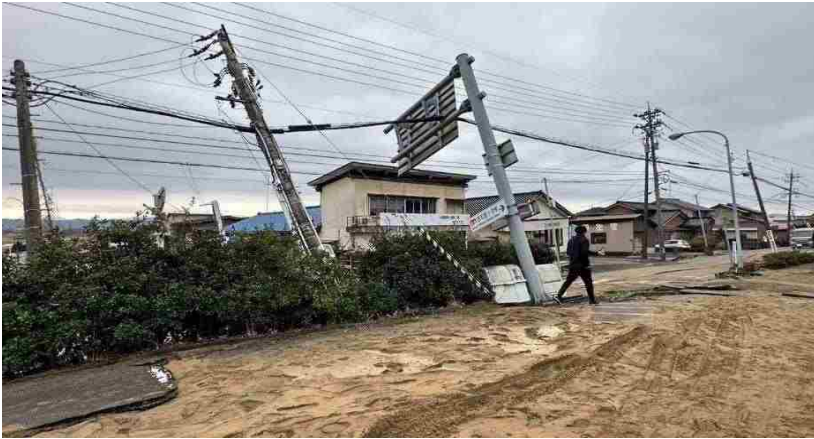
駐車場

<被害状況>

- ・ 地盤沈下
- ・ 噴砂
- ・ 電柱傾き
- ・ アスファルトの割れ

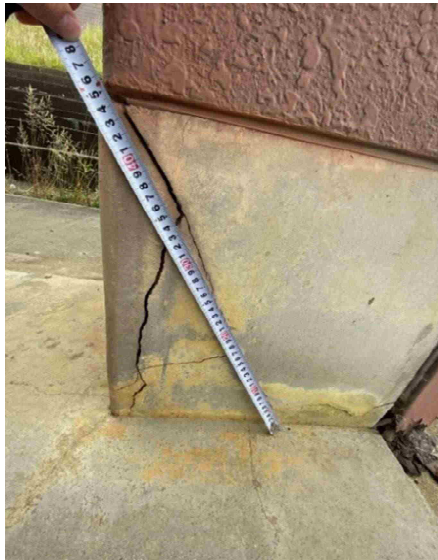
南校舎中庭側

<被害状況>

- ・柱のクラック

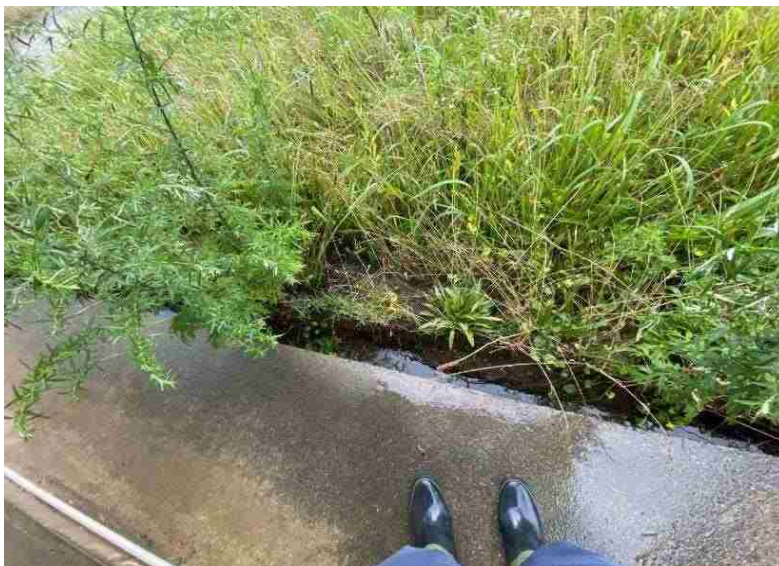
- ・雨天時の様子

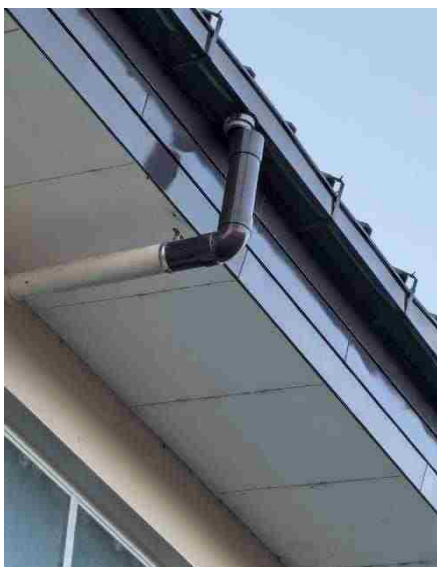
雨樋

<被害状況>

- ・雨樋の破損
